- I. BESTANDSANALYSE | TEIL 1**  
01 / 2014
- II. BESTANDSANALYSE | TEIL 2**  
05 / 2019
- III. KOSTEN**

# BESTANDSANALYSE TEIL 1

# BESTANDSANALYSE TEIL 2

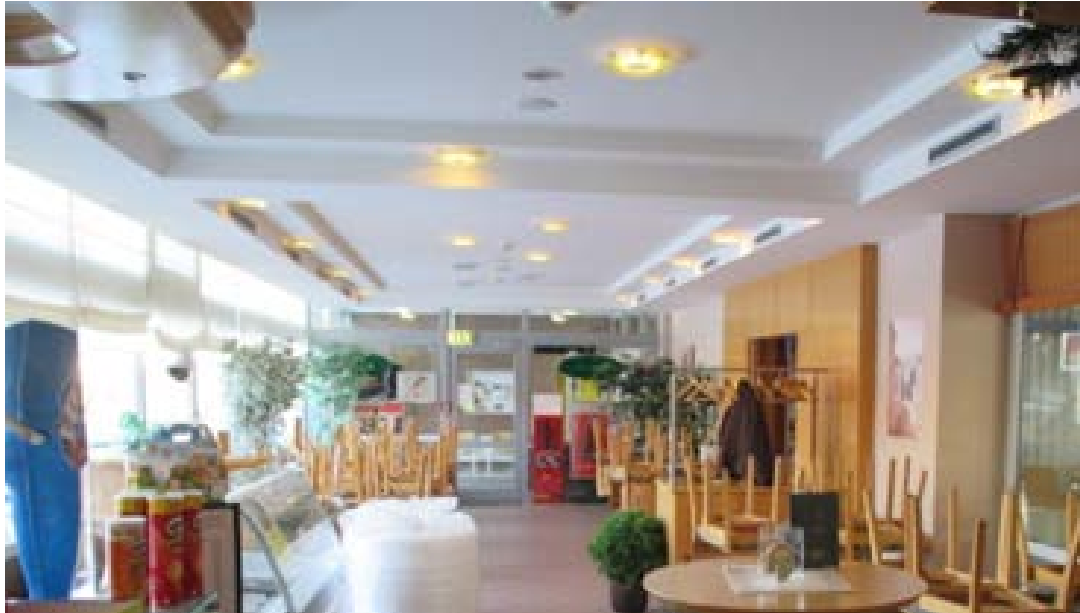
Hier der Blick in die Gastronomie. Es sind keine akuten Handlungsfelder gegeben, jedoch sollten aus Brandschutzgründen die innere Fassade zum Bad sowie die Falttür zur Badgastronomie auf die Anforderungen F 30 bzw. T 30-RS ertüchtigt werden.

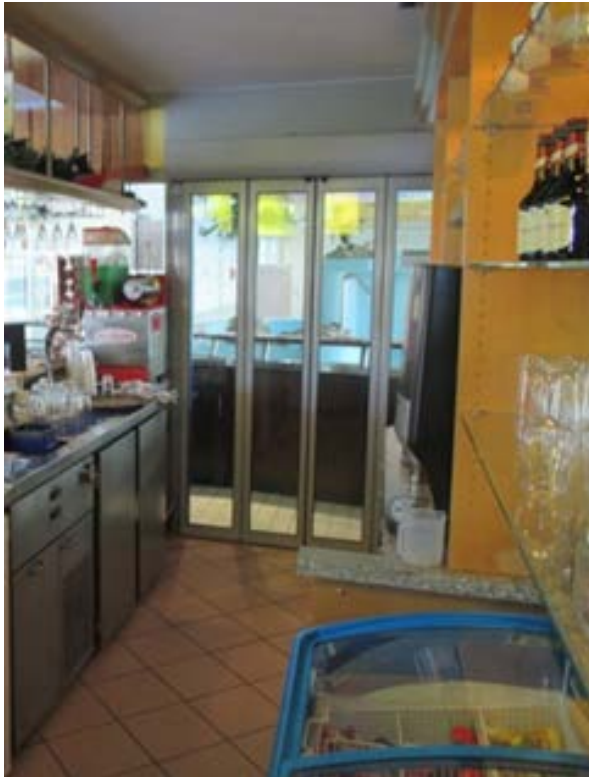
Die Falttür zwischen Bad- und  
externer Gastronomie

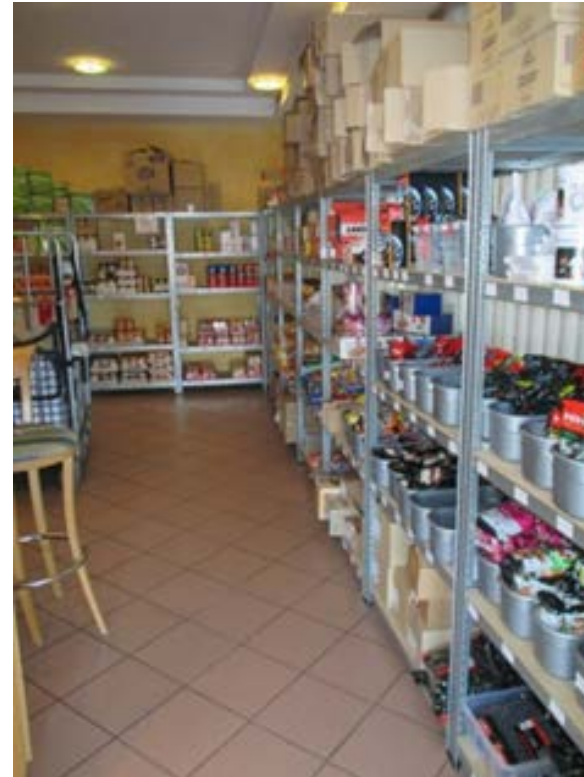
Der als Lager genutzte Clubraum

Der Clubraum wird derzeit als Lager genutzt und sollte daher aufgrund der Brandlasten in Leichtbauweise in F 90 eingehaust werden.

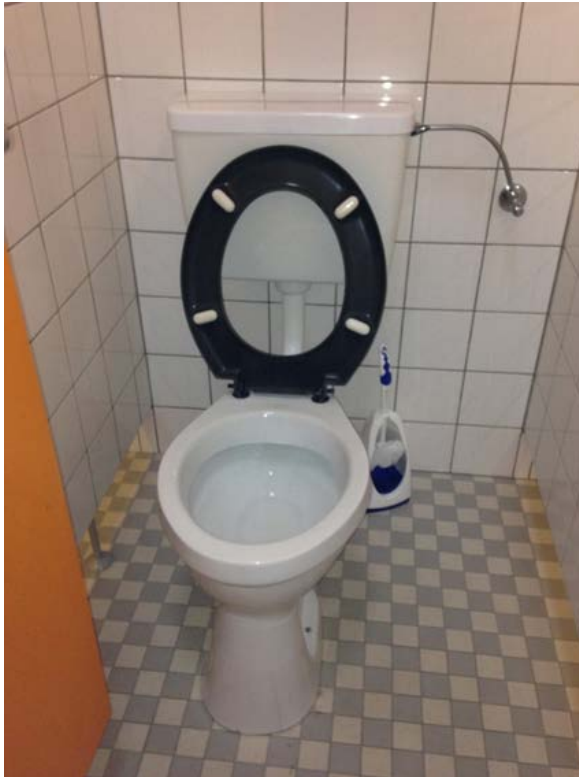
Alte Tiefspülstandtoiletten mit  
Vorsatzspülkästen

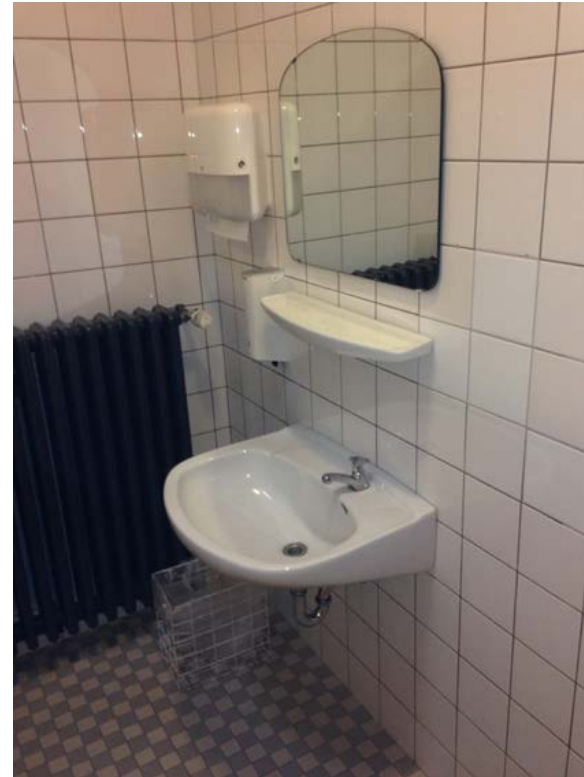
In die Jahre gekommene  
Sanitärobjekte und  
mehrfach geflickte Fliesen im  
Wandbereich

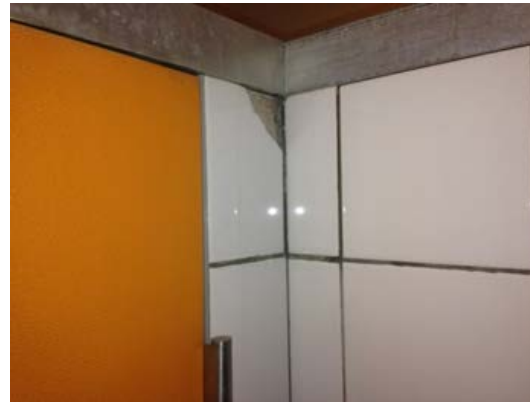
Die Sanitärtrennwände sind gekennzeichnet von deutlichen Gebrauchsspuren an Wänden und Türen.

Die Schäden reichen von Fliesenausbrüchen über Dellen und Abplatzungen in den Türen bis hin zu ausgehakten Türschließern, zu denen es keine Ersatzteile mehr gibt.

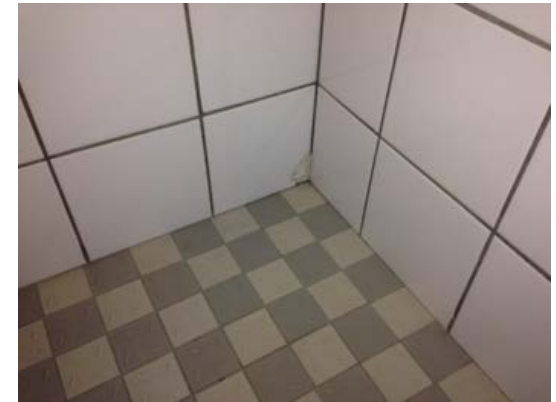
Auch die Boden- und Wandbeläge weisen deutliche Gebrauchs- und Abnutzungsspuren auf. Partuell sind auch Ausbrüche und ausgewaschene Fugen zu finden.

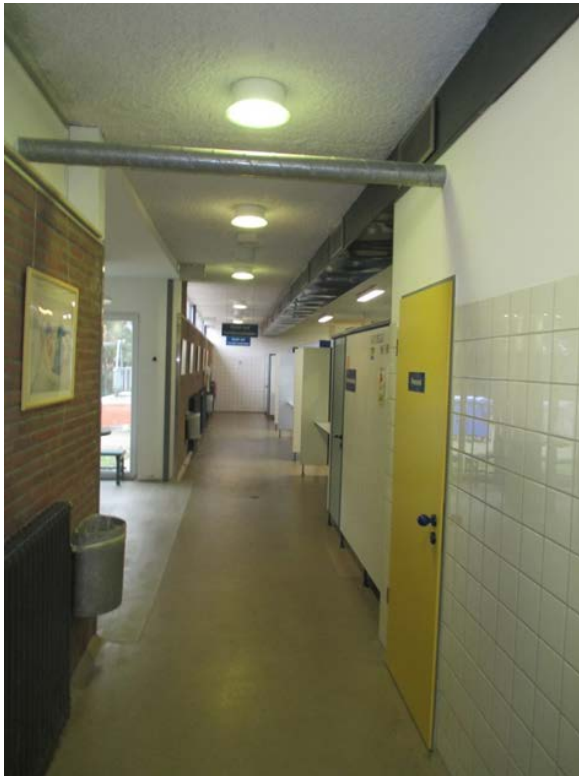
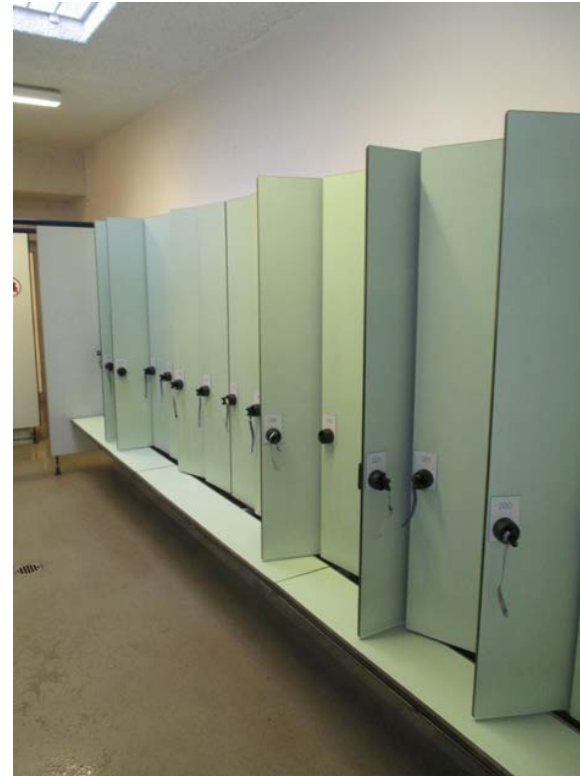
Blick in den Stiefelgang

Blick in eine Sammelumkleide

Es ist zu erkennen, dass das System der Umkleidekabinen und Spinde in einem noch guten Zustand befindlich ist. Eine Wiederverwendung lohnt (kleine Reparaturen sind aber nötig).

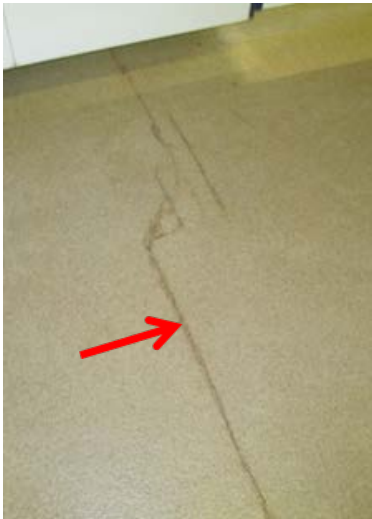
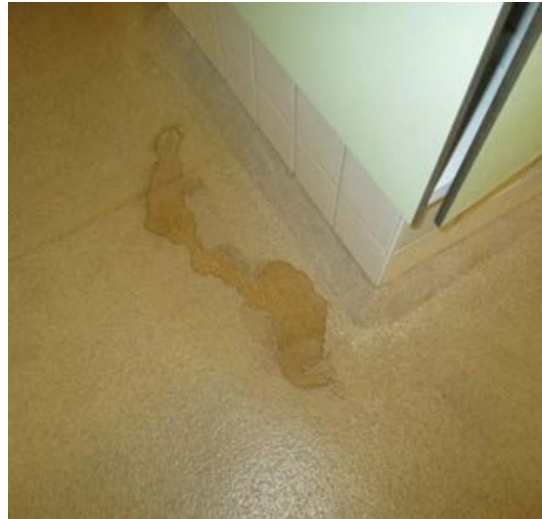
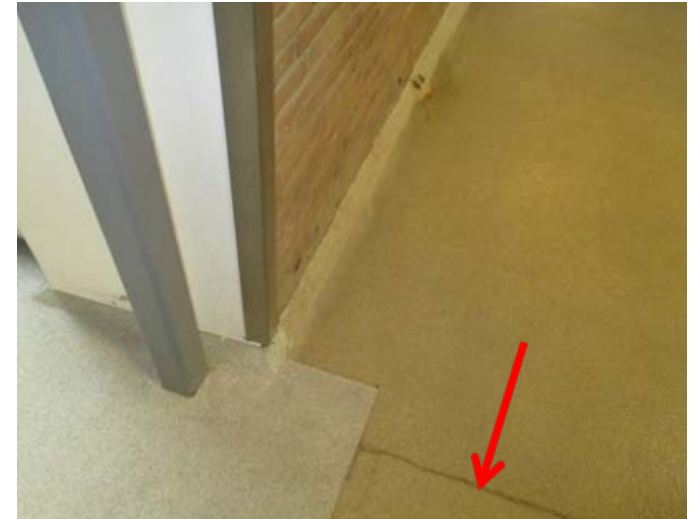
Die Bilder oben lassen erkennen, dass die nachträglich auf den Bestandsfliesenboden applizierte Beschichtung völlig abgängig ist. Zahlreiche Risse und flächige Ablösungen lassen eine dauerhaft hygienische Reinigung zunehmend fraglicher erscheinen. Verletzungsgefahren im Barfußbereich können nicht ausgeschlossen werden, und Undichtigkeiten sind kriechkellerseitig bereits (wieder) erkennbar.

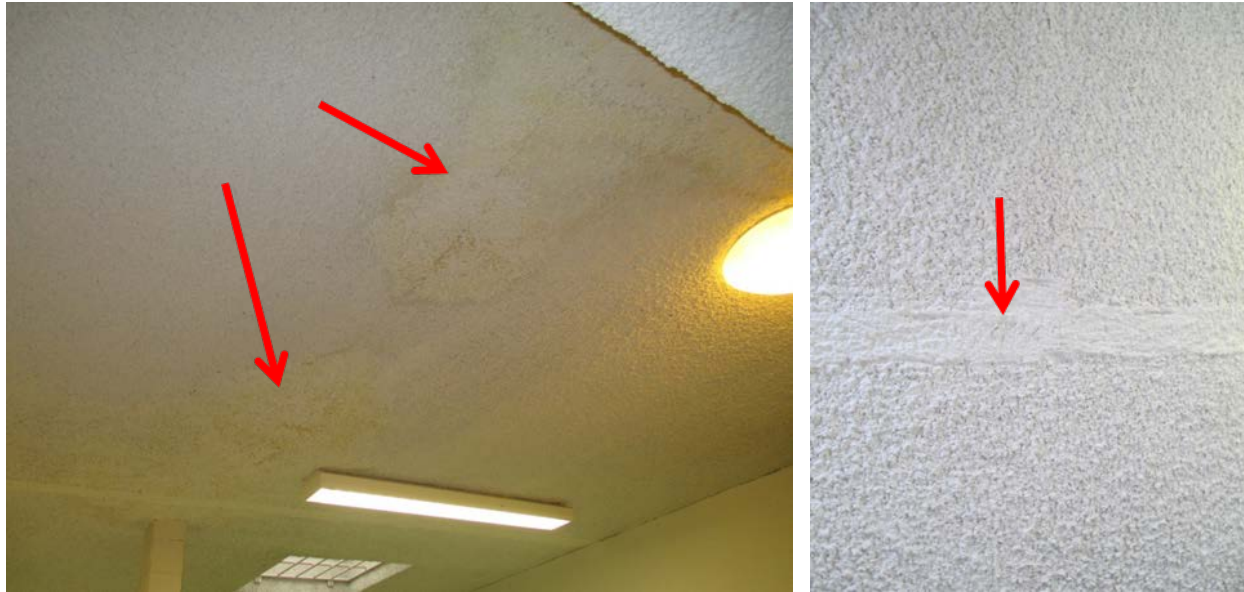
Auch die Decken, bei denen Akustikputz direkt auf die Rohbetondecken gespritzt wurde, offenbaren zahlreiche Schäden, die von mechanischen Einwirkungen, nachträglichen Leitungsverlegungen und Feuchte (Leckagen im Dach) herrühren. Eine regelgerechte Sanierung des Putzes ist nicht mehr möglich. Zudem ist die poröse Oberfläche im Laufe der Jahre vergraut, d.h. in den Poren mit Schmutz zugesetzt. Eine Reinigung ist nicht möglich (Material würde abrieseln).

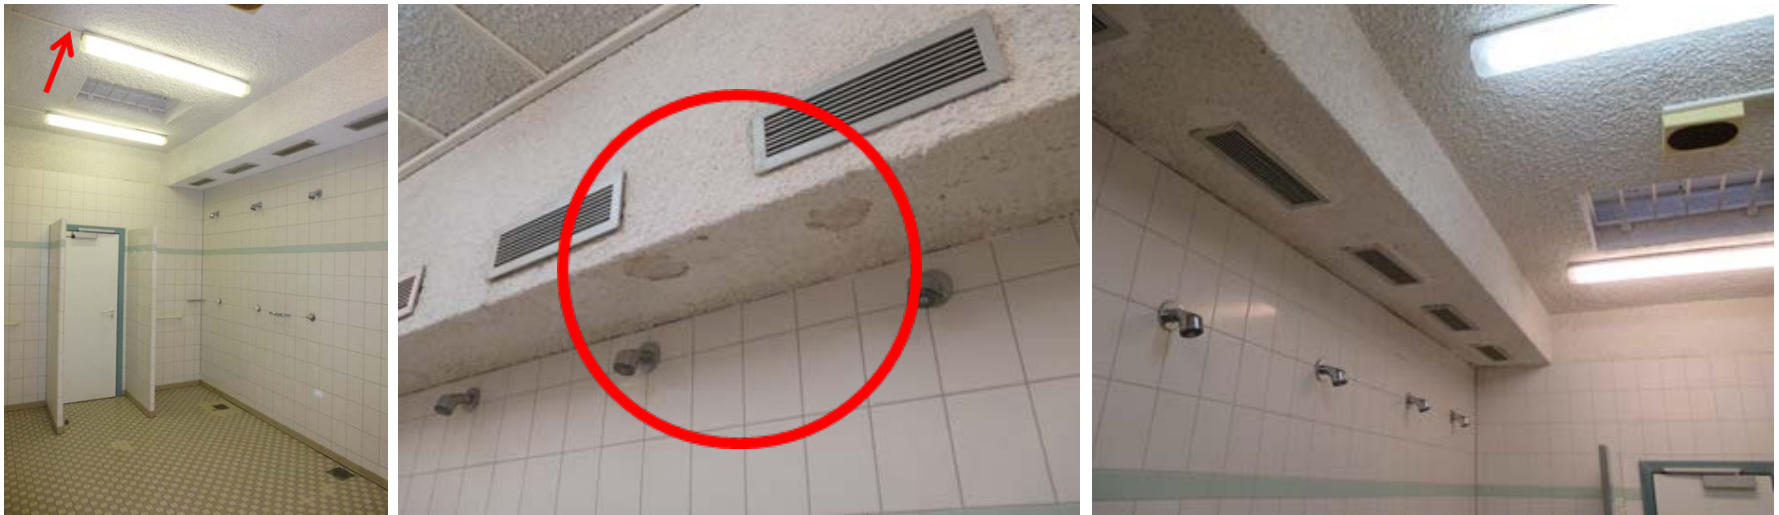
Alte Fußboden- und Wandbeläge, Akustikputz an den Decken und Aufputzinstallationen; an der Decke sind div. Ablösungen zu sehen. Die Abdichtung unter den Fliesen fehlt weitgehend.

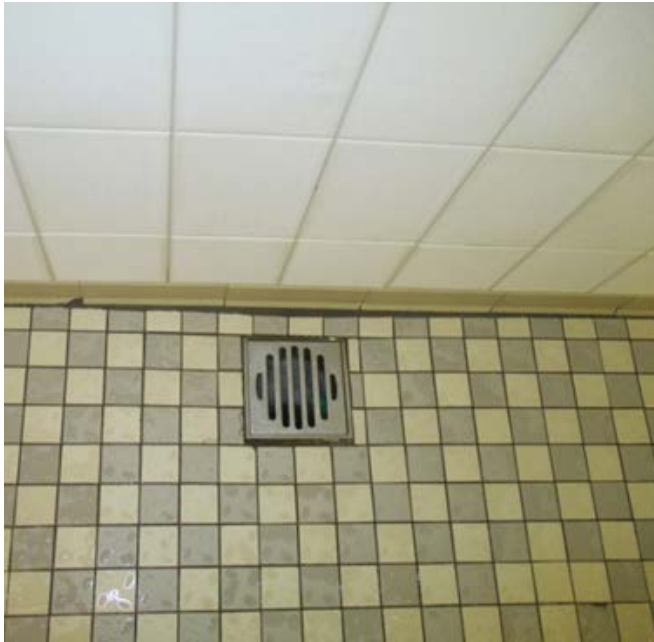
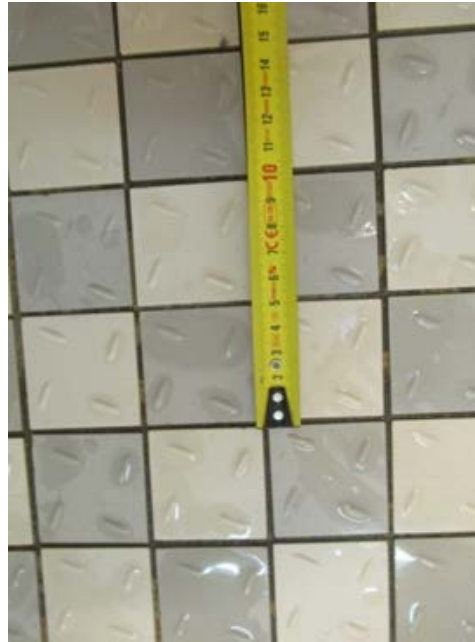
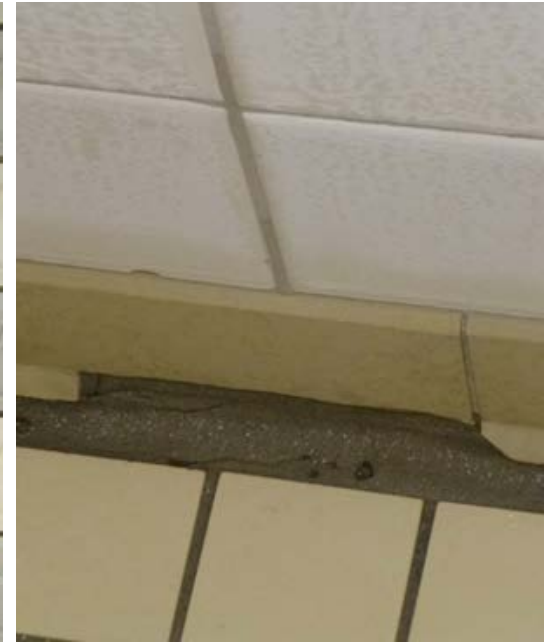
Diverse Fliesenschäden in den Dusch- und Sanitärräumen. Hier sind flächige Fugenauswaschungen sowie diverse Ausbrüche zu finden. Die Böden sind aufgrund fehlender Abdichtungen und nicht mehr erhältlicher Fliesen nicht sanierungsfähig. Die Estriche werden vermutlich durch die Dauernassbelastung starkausgelaugt sein.

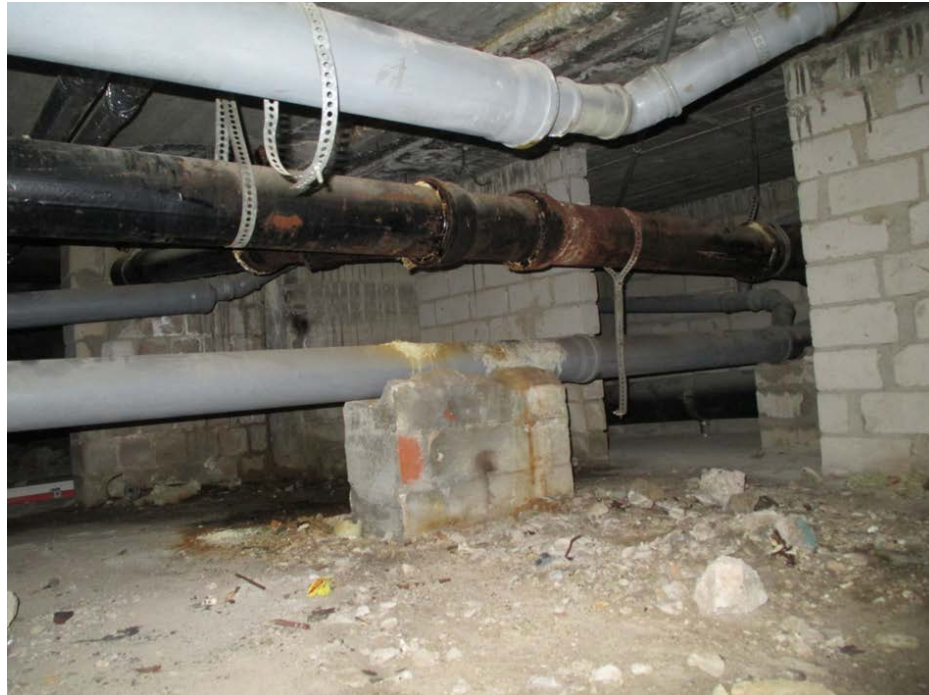
Aufschlussreich ist auch der Blick in die Kriechkellerbereiche unter der Sanitärspange. Hier offenbart sich, dass die Schmutzwasserleitungen abgängig sind und dass aufgrund der undichten Abdichtungen hier immer wieder vielfältige Leckagen aufgetreten sind.

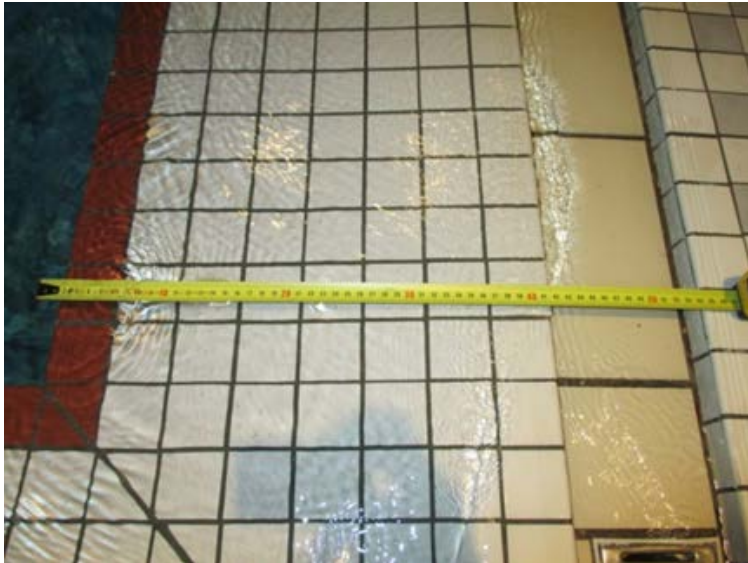
Übersicht über Rinne

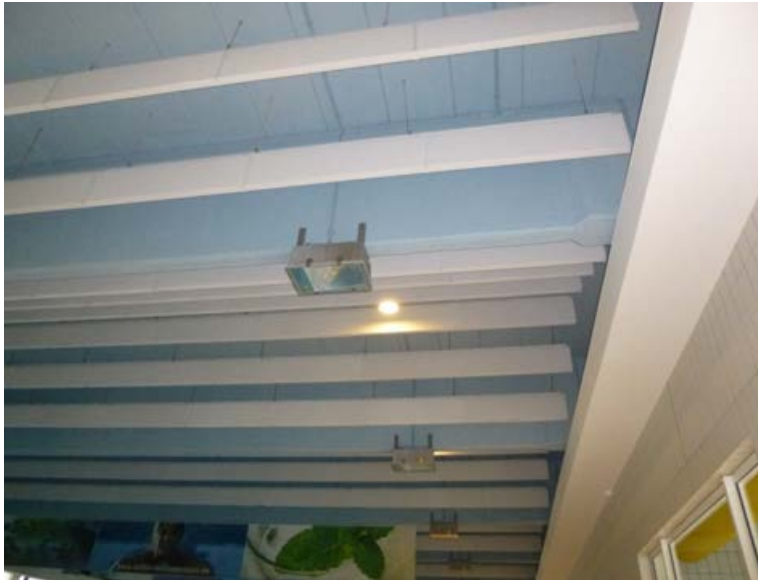
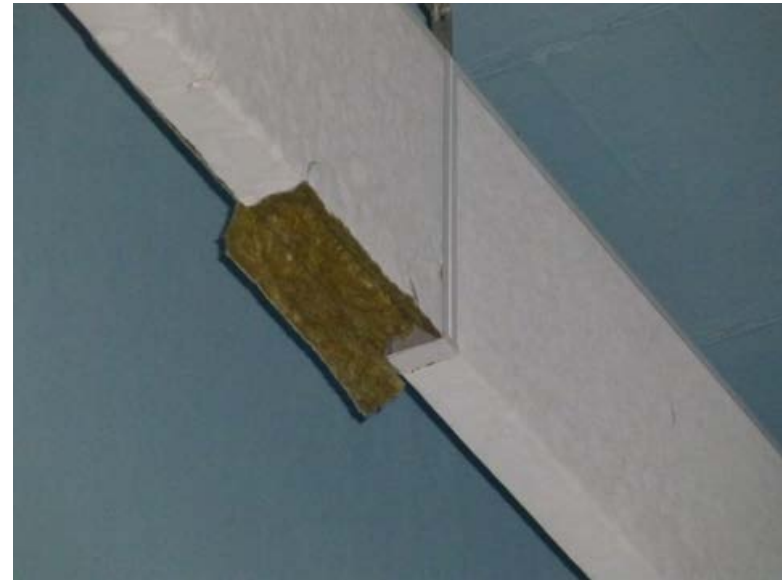
Die Akustikbaffeln an der Hallendecke mit teils größeren Beschädigungen

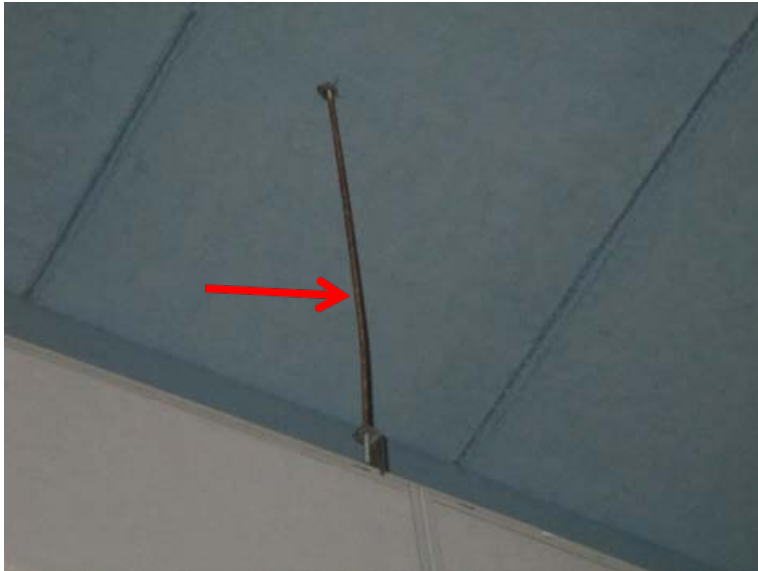
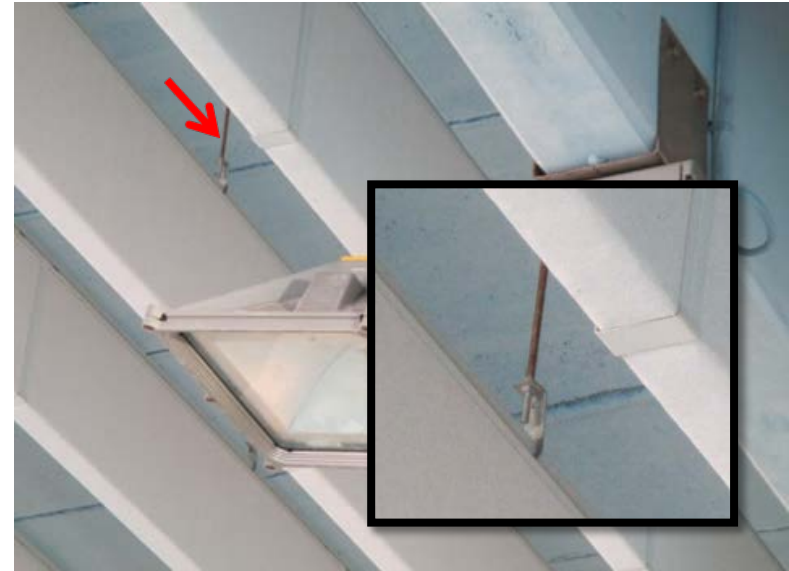
Die Abhänger der Baffeln weisen deutliche Korrosion auf (siehe auch Bildausschnitt), was im Überkopfbereich sehr kritisch bewertet werden muss (Absturzgefahren nicht auszuschließen).

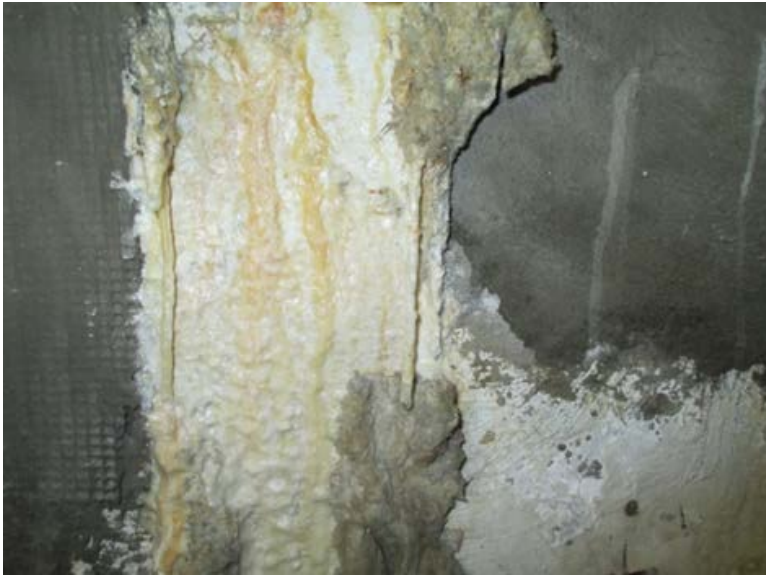
Am Beckenkopf ist unterseitig eine provisorische (allerdings regelwidrige) Abdichtung appliziert. Diese ist teils hinterläufig.

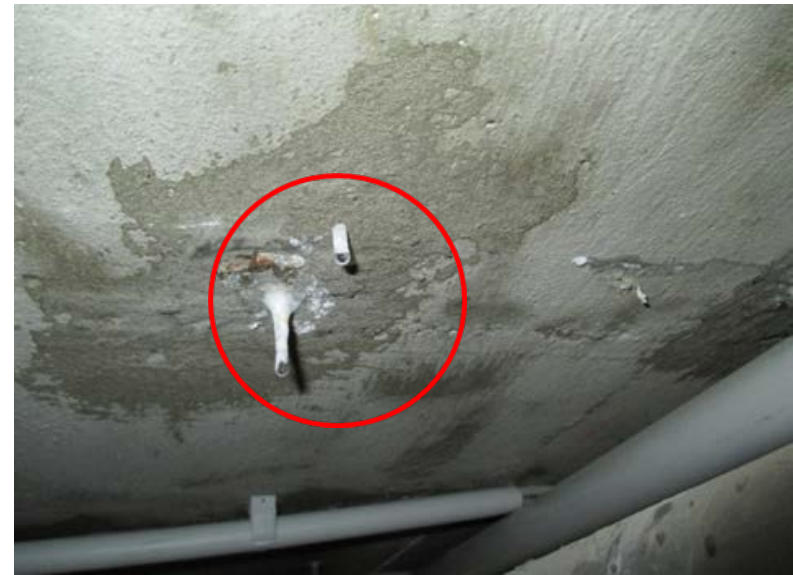
Der Beckenumgang weist umlaufend viele Leck- und Sinterstellen auf, die von der fehlenden Abdichtung herrühren.

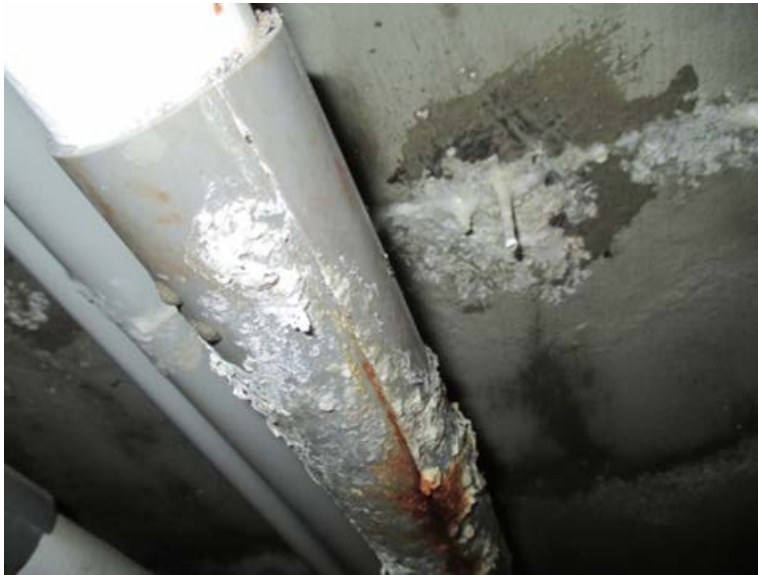
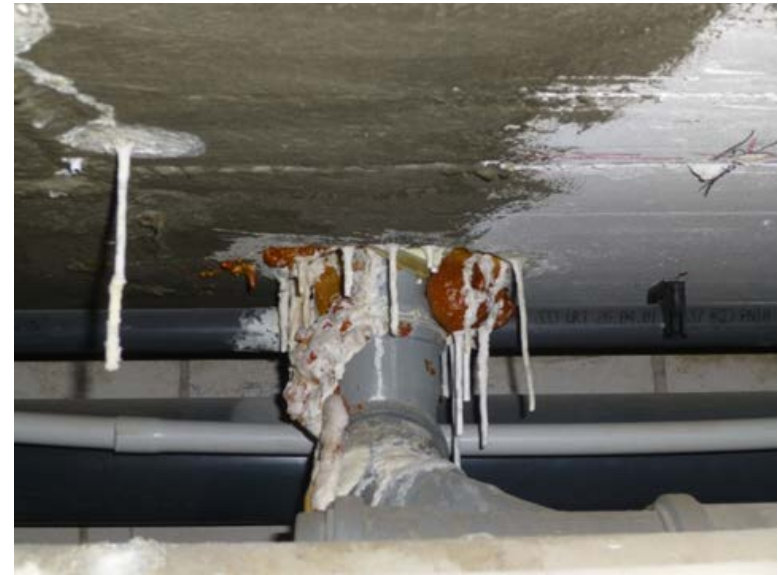
Bei nahezu allen Bodenabläufen unter der Badehalle sind Sinterstellen und Wasserläufer vorhanden. Die haustechnische Verrohrung ist entsprechend in Mitleidenschaft gezogen.

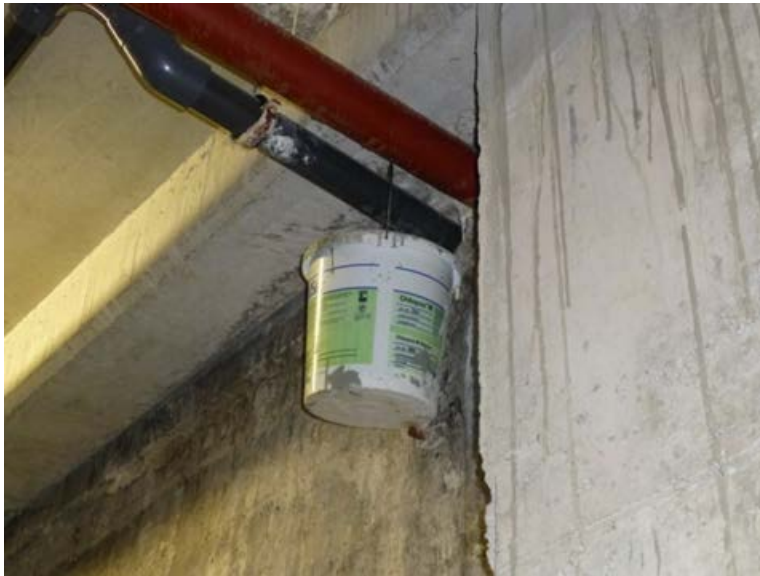
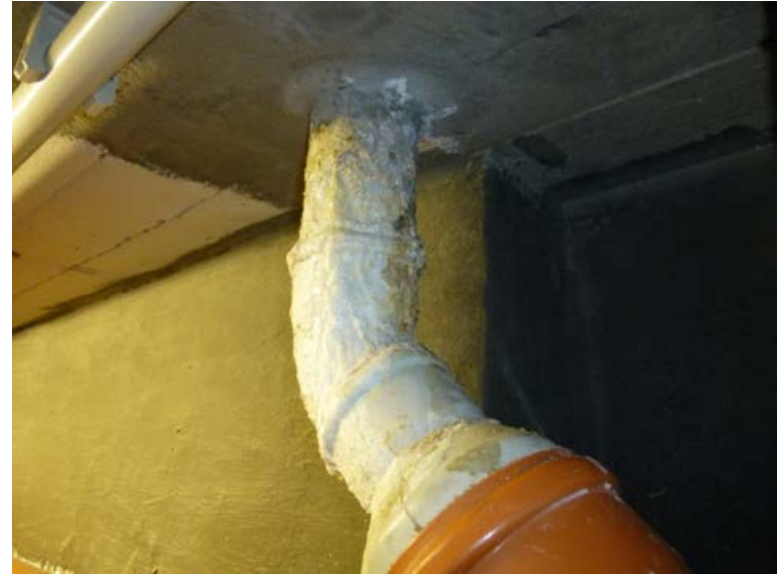
Auch an den Schwallwasserstutzen sowie dem Beckenkopf sind umlaufend viele Leckstellen vorhanden.

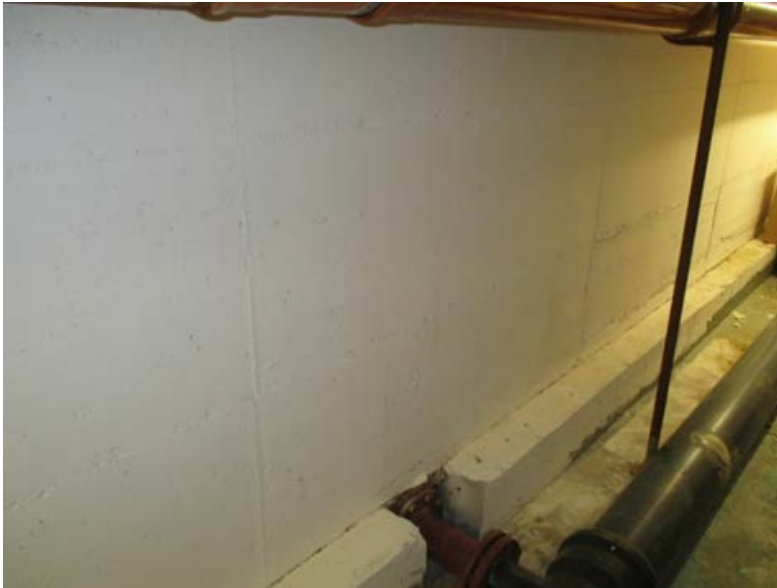
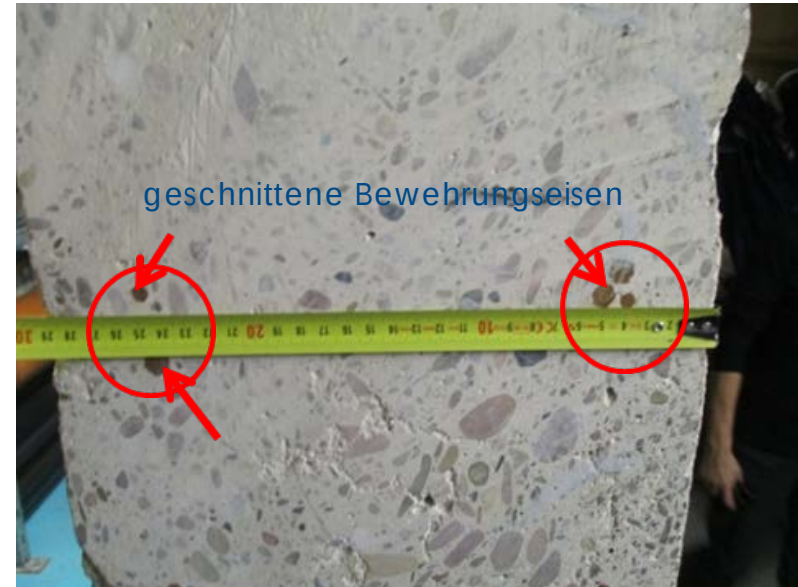
Die Beckenwände weisen insgesamt eine sanierungsfähige Betonqualität auf.  
Vorhandene Trennschnitte in Kellerwänden lassen auf eine gute Betonqualität schließen.  
Die Überdeckung kann, sofern chloridgeschädigt, saniert werden. Die Kernsubstanz ist dem Grunde nach sanierungswürdig.

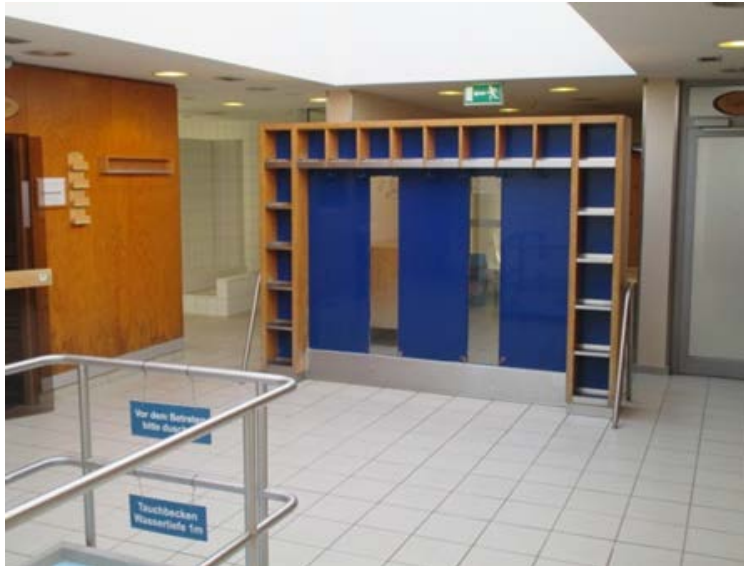
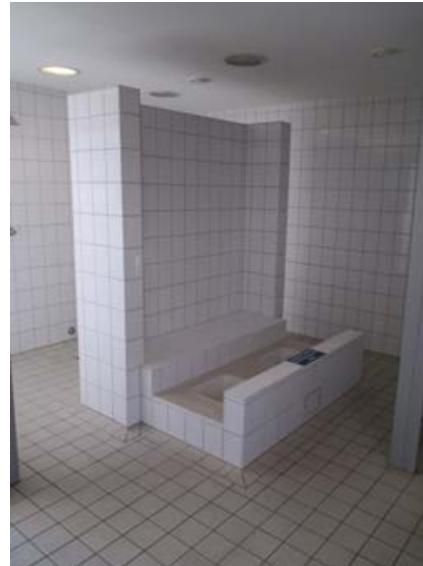
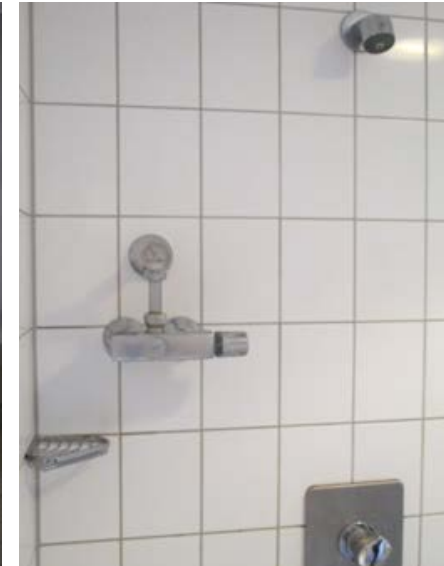
Die zentrale Saunafläche sowie die Kaltwassermanwendungen.  
Problematisch: Die Paneelwände sind nicht wasserbeständig, und die Kaltwassermanwendung weist massive Abdichtungsmängel auf und erinnert zudem mehr an eine medizinische Bäderabteilung der 70er Jahre als an eine Sauna.

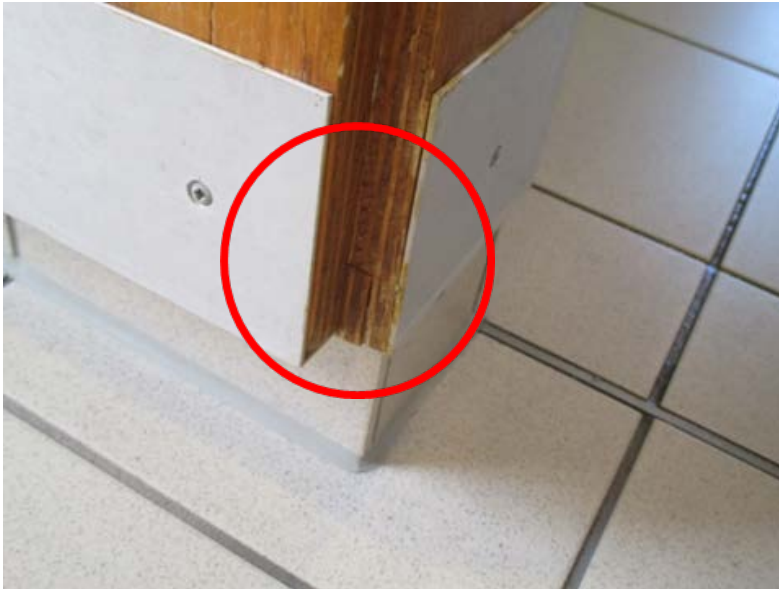
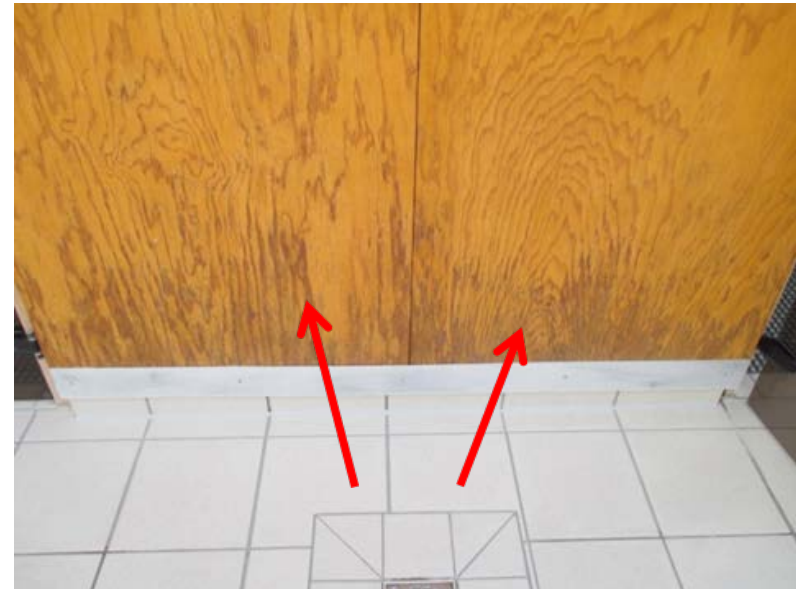
Die Paneelwände aus schichtverleimtem Holz sind nicht wasserbeständig und quellen auf.

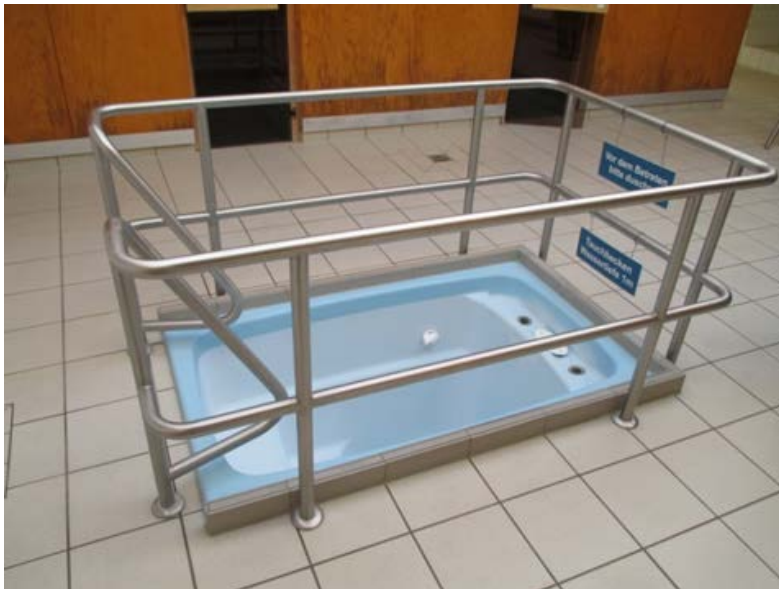
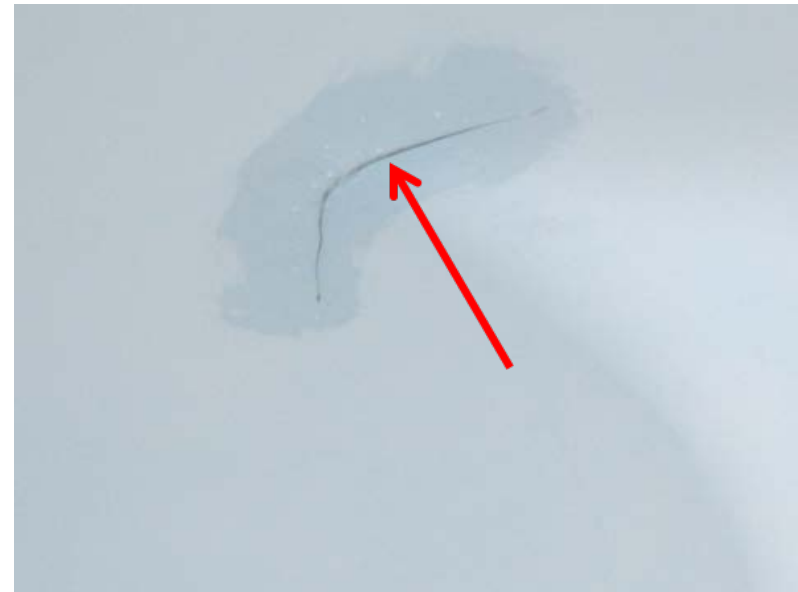
Das Kalttauchbecken ist sehr verblichen und weist einen Riss im GFK auf.  
Es ist zu reparieren und neu mit Topcoat zu beschichten.

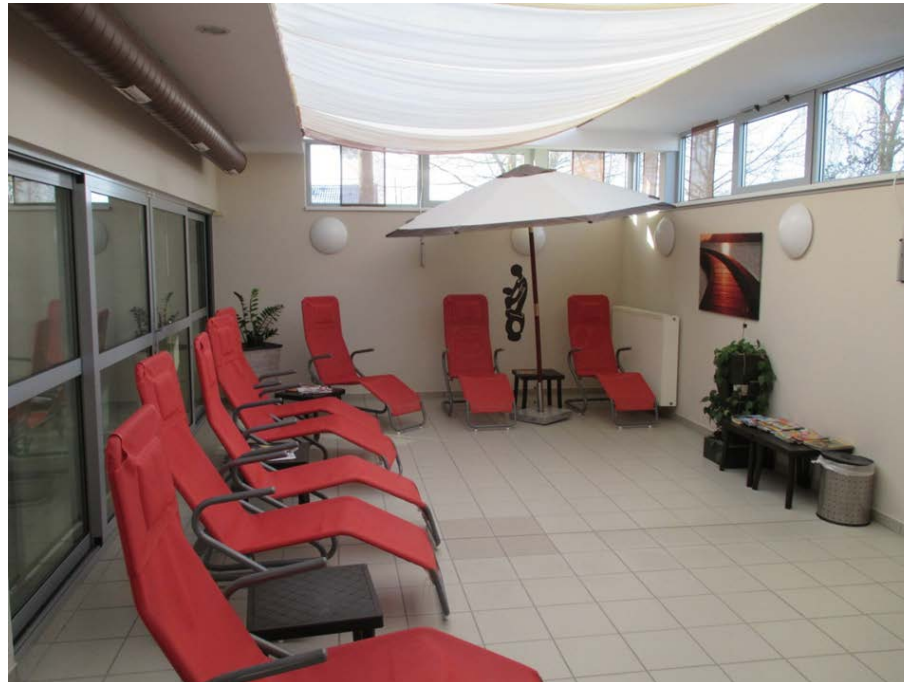
Blick in den Ruheraum. In diesem sind deutliche Probleme mit den Fliesen und dem Estrich eine „Dauerbaustelle“, wie der Betreiber berichtet. Messungen bestätigen dies zudem.

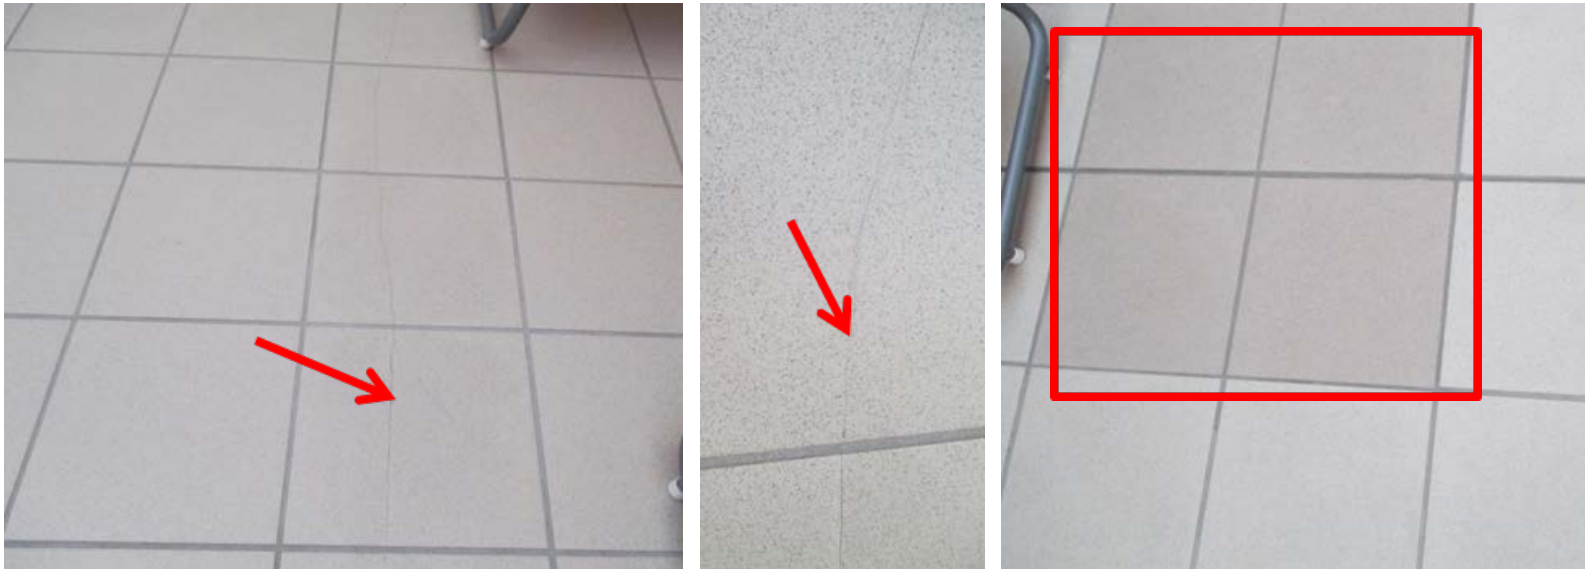
Im gesamten Raum sind trotz zwischenzeitlich erst 2008 durchgeführter Sanierung Längs- und Querrisse im Boden, die auf massive Zwängungen hindeuten. Der Estrich ist zudem unter den Fliesen durchfeuchtet (Wasser läuft aus Saunabereich in den Ruheraum). Zudem sind etliche Flickstellen mit dunkleren Fliesen vorzufinden (Originalfliesen waren nicht mehr lieferbar). Trotz der Ausbesserungen deutet sich nach Klopffprobe an, dass diese Stellen bereits wieder hohl liegen und sich demnächst aufwölben/ablösen werden.

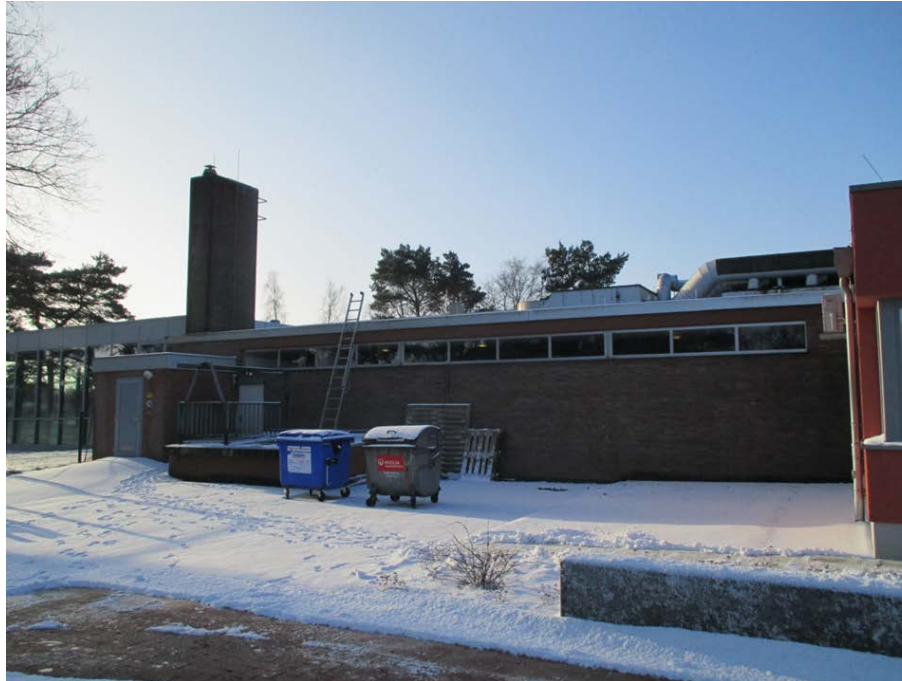
Blick auf die Ostfassade. Fensterbänder mit thermisch ungetrennten Profilen und Verglasung mit schlechten Dämmeigenschaften. Auch das zweischalige, verblendete Mauerwerk ist ungedämmt, weist nur eine Luftschicht, keine Kerndämmung auf.

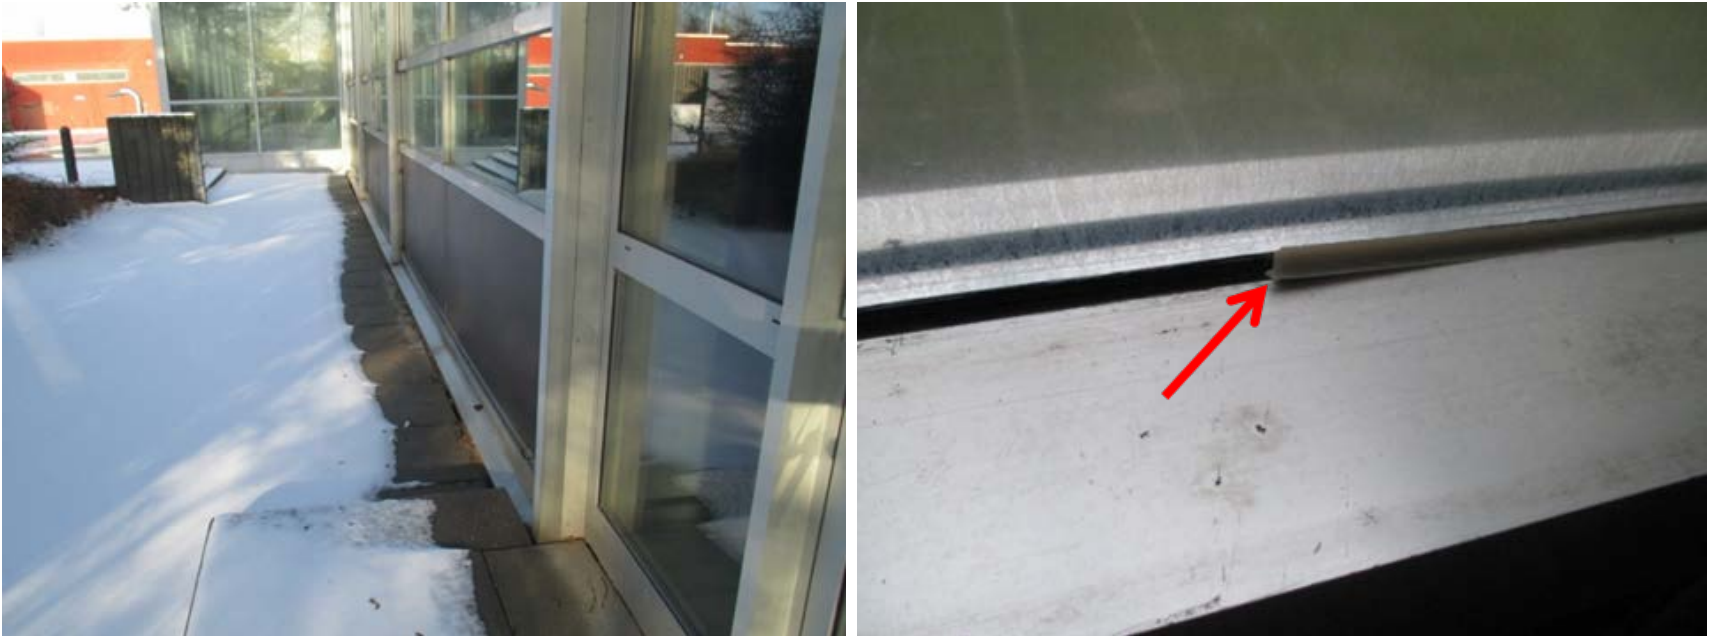
Auch die Fassadenelemente der Badehalle sind abgängig. Thermisch ungetrennte Profile und Glas mit mäßigen Isoliereigenschaften sorgen für hohe Wärmeverluste (gut am geschmolzenen Schnee zu erkennen). Herausfallende Dichtungen und Kalkablagerungen (vom Reinigungswasser) kommen hinzu.

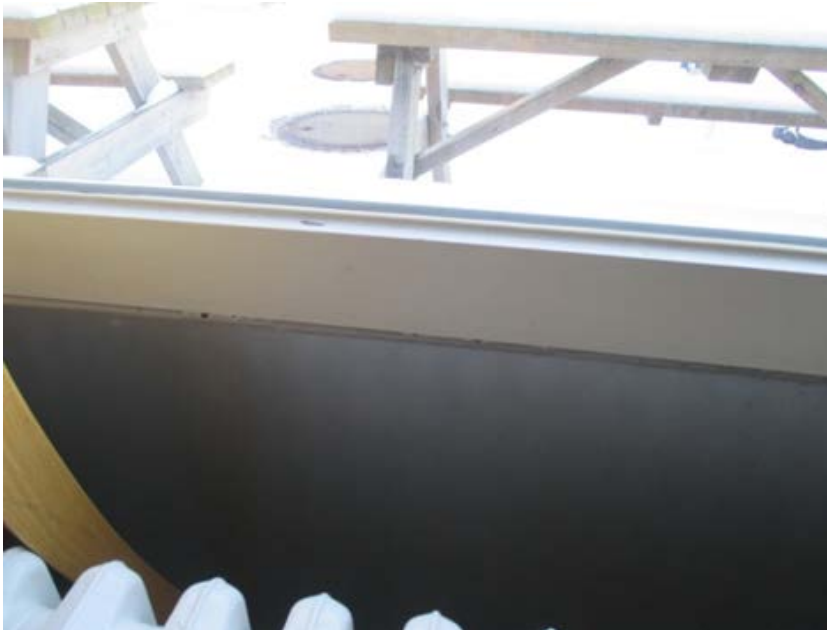
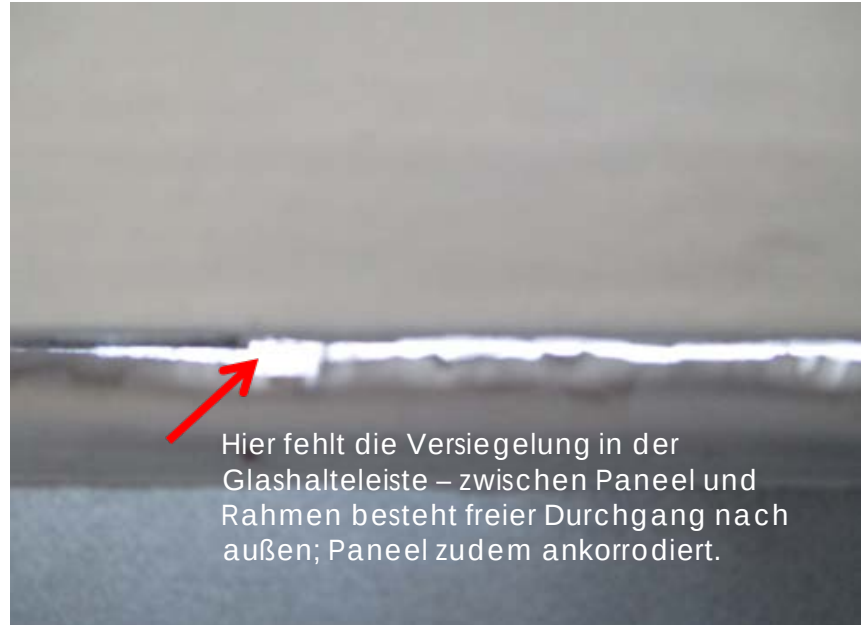
Auch die Fassaden, z.B. an der Gastro extern, sind abgängig. Paneelfelder mit sehr geringer Dämmwirkung und herausgefallene Dichtungen und Korrosionsschäden sind vorzufinden.
