- I. BESTANDSANALYSE | TEIL 1**  
01 / 2014
- II. BESTANDSANALYSE | TEIL 2**  
05 / 2019
- III. KOSTEN**

# BESTANDSANALYSE TEIL 1

# BESTANDSANALYSE TEIL 2

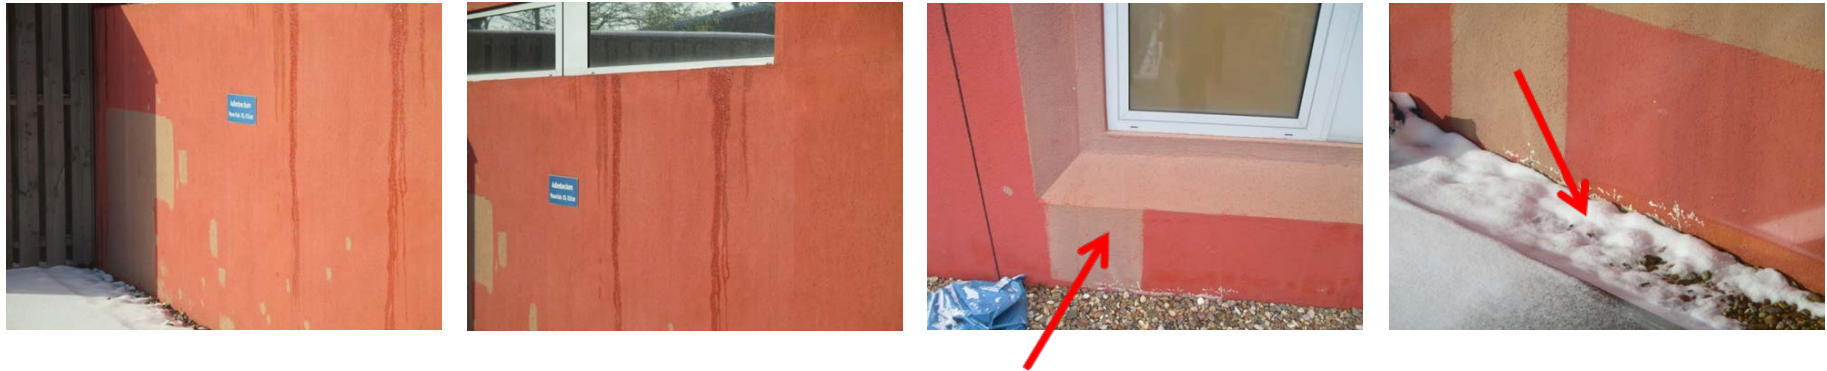
Normalerweise darf ein WDVS nur senkrecht bzw. bis max. 12° Neigung verbaut werden. Die vorliegende Ausführung entspricht nicht den regeln der Technik.

Für das vor einigen Jahren auf den Saunariegel applizierte WDVS sind diverse Bauschäden zu konstatieren. Fehlende Fensterbänke führen zu (Dauer-)Durchfeuchtungen und sog. Wasserläufern. Auch Feuchtetransport von innen (Stichworte: Tauwasserausfall aufgrund schadhafter Dampfsperren sowie kapillarer Feuchtetransport wegen der fehlenden Abdichtungsebenen im Innern) könnte eine Rolle spielen. Zudem sind die Fensterleibungen, Stürze und Sohlbankausbildung regelwidrig erstellt. Hier ist eine nachhaltige Schädigung des WDVS eingetreten oder künftig zu erwarten. Insgesamt steht zu befürchten, dass das WDVS eine „Dauerbaustelle“ bleiben wird.

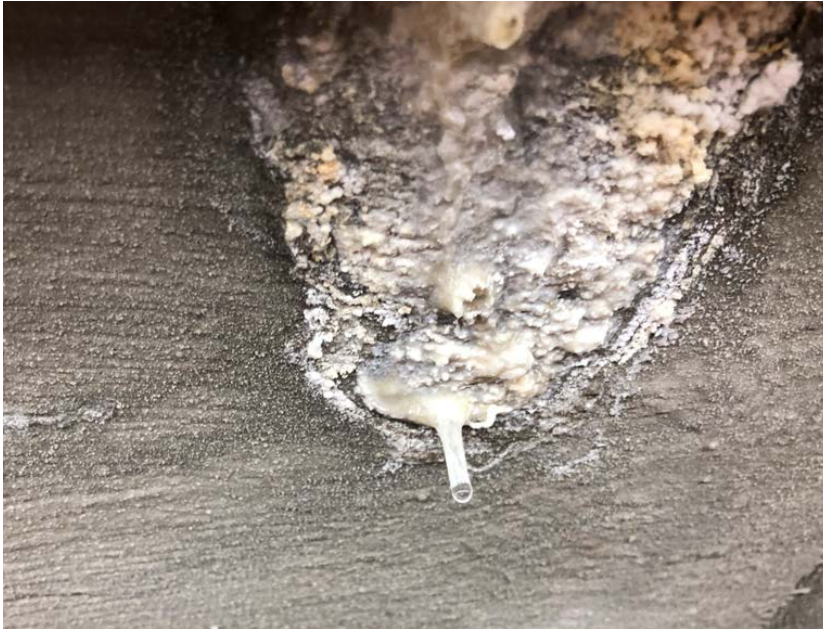
Auch in den aktuellen Durchgängen zeigt sich, dass die 2014 vorgefundenen Leckstellen weiter aktiv sind und sich sogar verstärkt haben (Stand 05/2019).

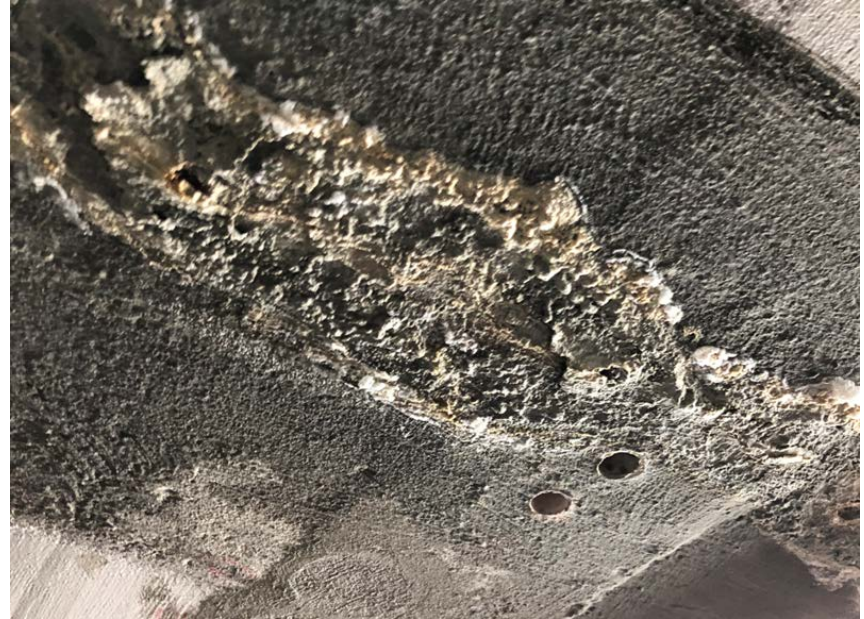
An etlichen Stellen beginnt die provisorische Abdichtung, abzubröseln bzw. sich zu lösen.

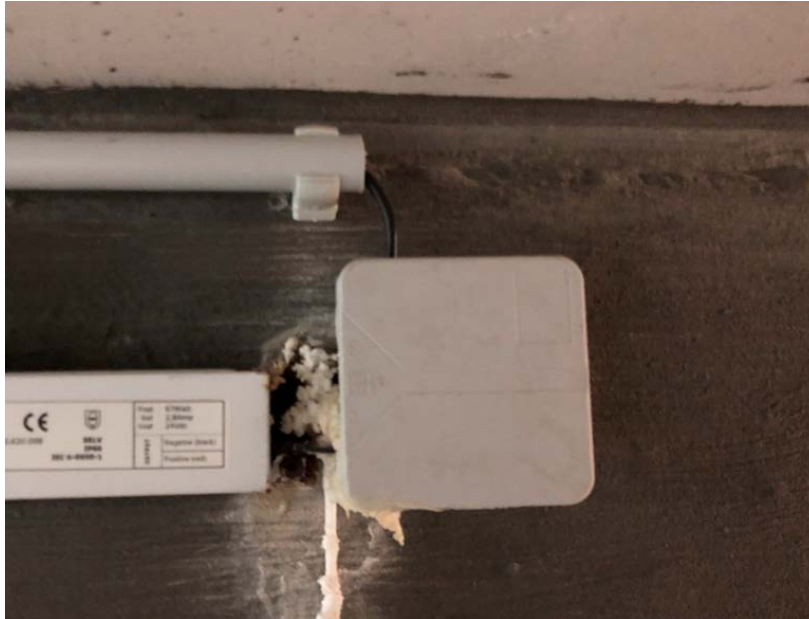
An den Kabelzuführungen der Unterwasserscheinwerfer sind aktive Leckstellen zu sehen.

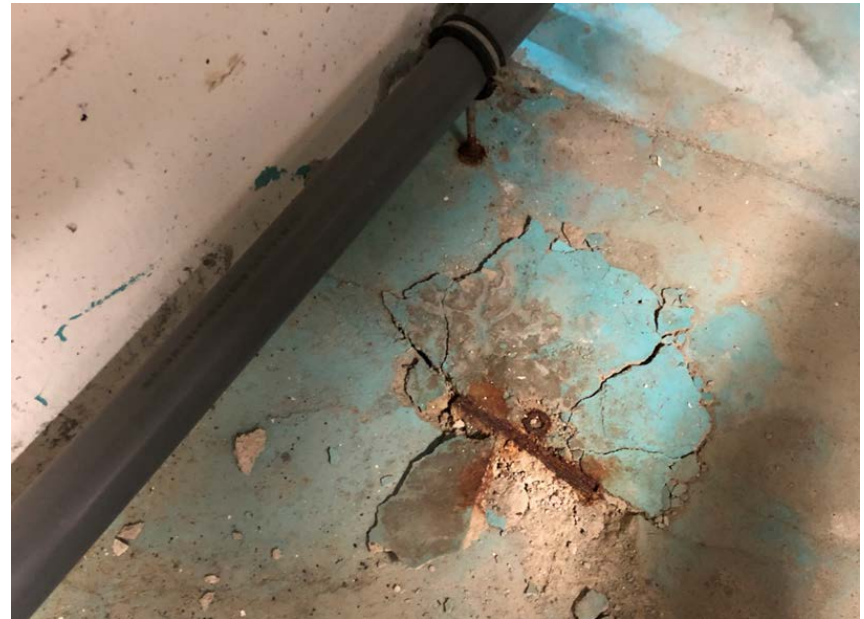
Im Beckenumgang des Kellers ist auch der Boden durch das chlorhaltige Leckwasser nicht schadensfrei verblieben. Diese Situation dürfte sich seit 2014 verschärft haben (mehr loses Material).

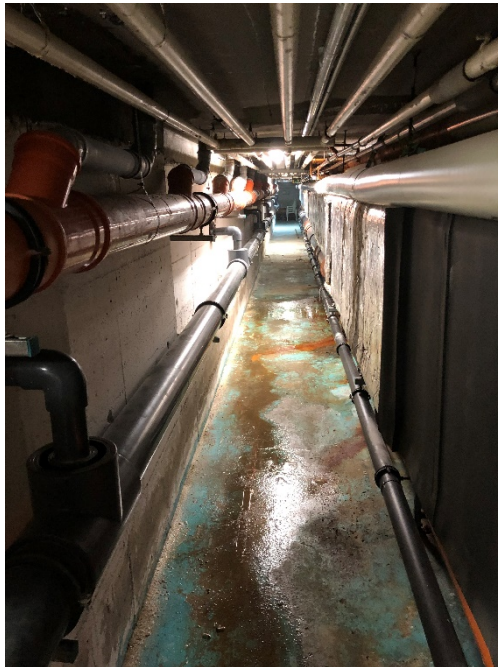
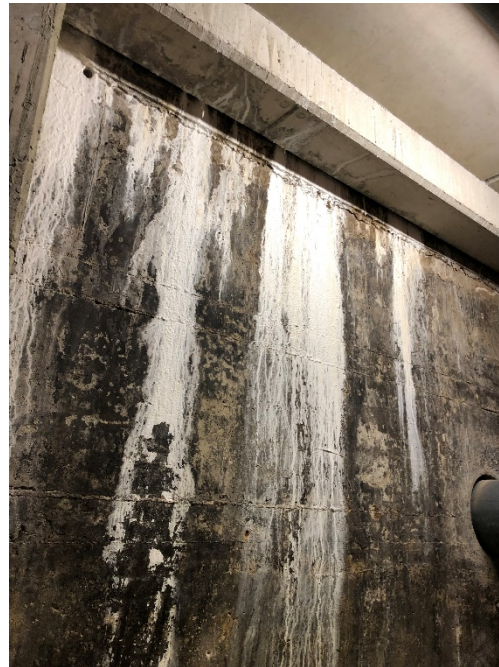
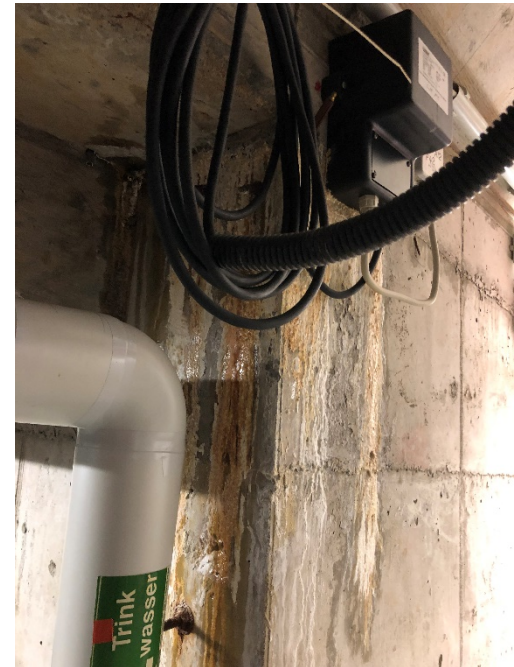
Die Wassereinbrüche sind teils gravierend. Die Chlorideinträge an diesen Stellen sind stark bauteilschädigend.

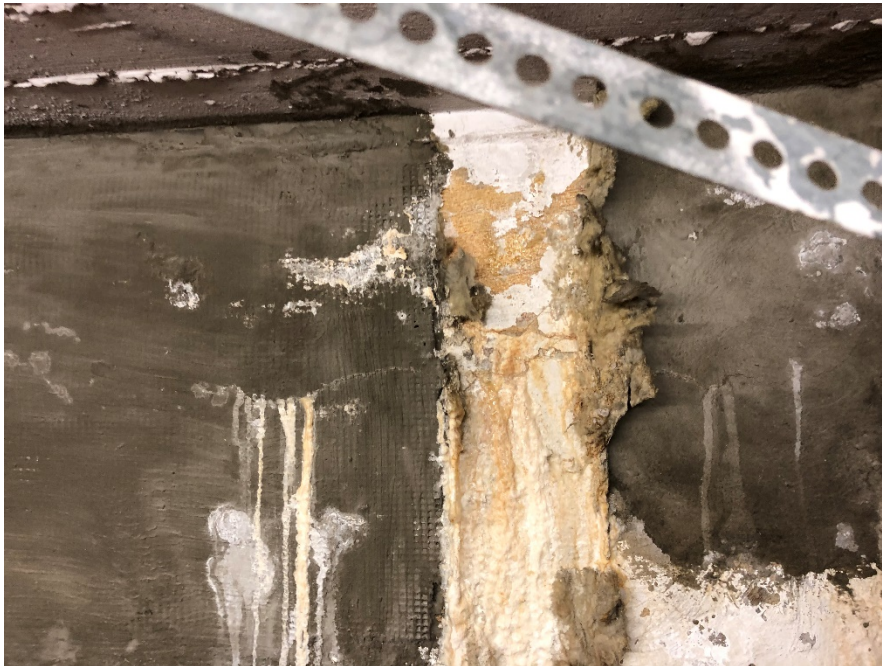
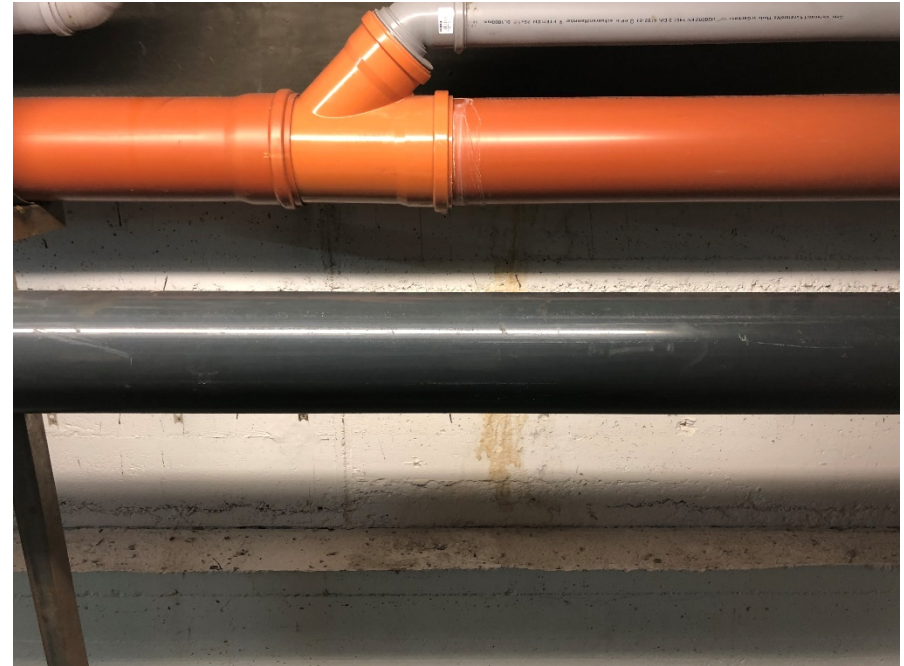
Die alten provisorischen „Sanierungsabdichtungen“ sind überwiegend unterläufig, lösen sich teils wieder ab.

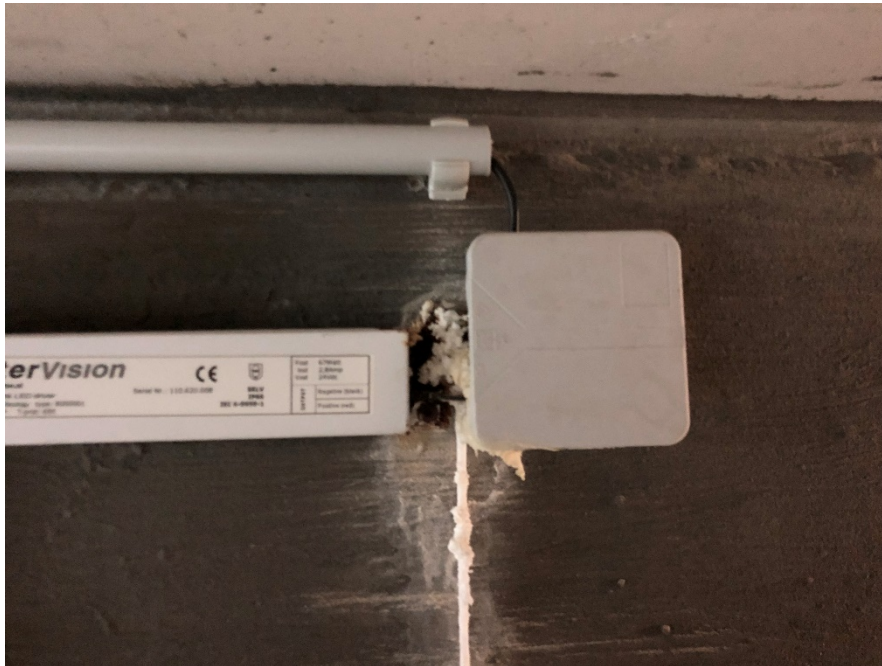
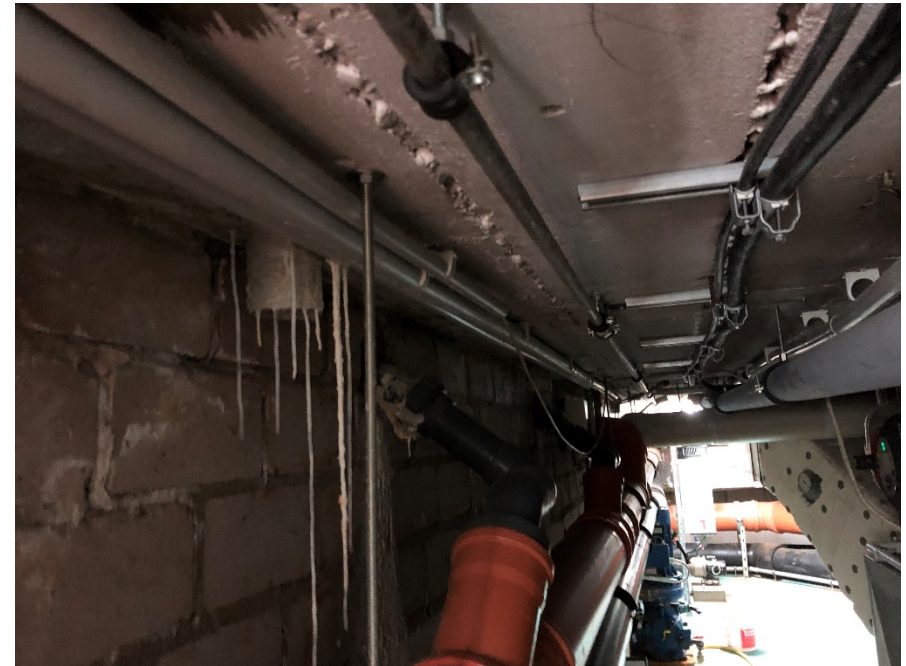
Die wasserführenden Stellen von 2014 haben sich nicht dichtgesetzt, sondern sind weiterhin aktiv am Lecken.  
Die Stalaktitenbildung hat sich verstärkt. Problematisch: Auch elektrische Installationen werden feucht.

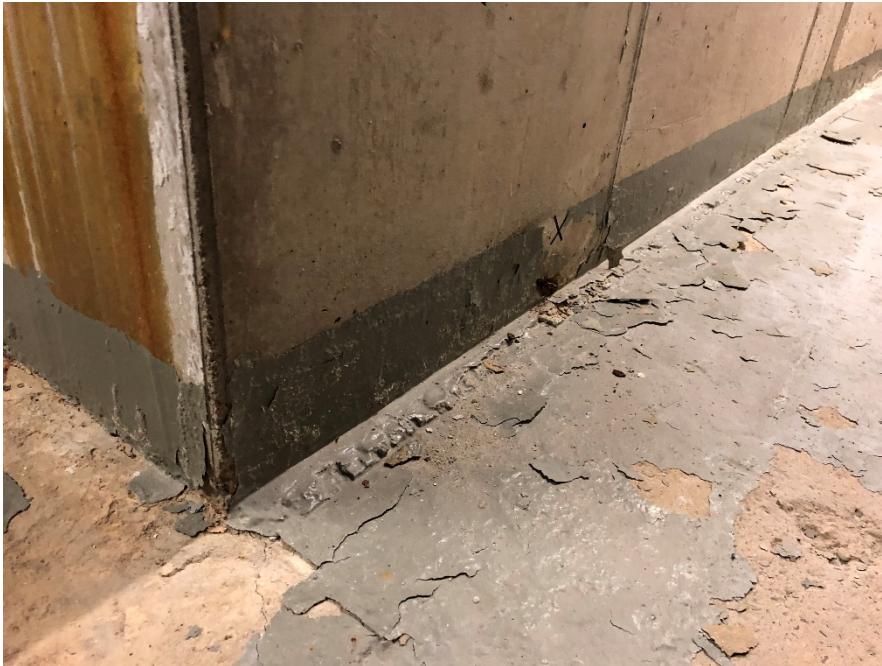
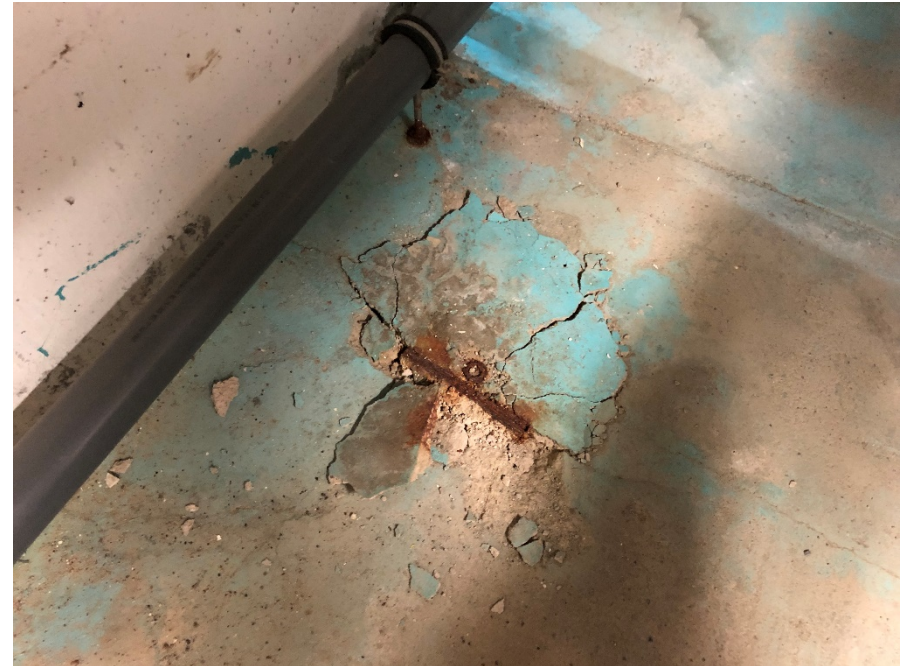
Die dauerhaften Leckstellen haben bereits deutliche Betonschäden hervorgerufen.  
Auch Sohlplattenbereiche sind betroffen.

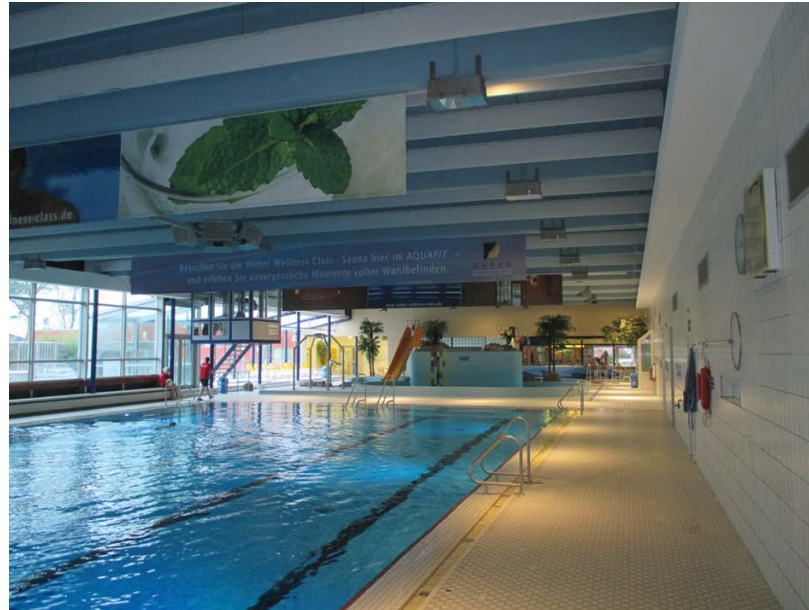
Es muss aber auf ein zusätzliches Kostenrisiko in Höhe von ca. 150.000 € netto verwiesen werden, falls sich die Stahlbetonbinder – und somit auch die Stützen im System – als abgängig erweisen sollten.

Die Ergebnisse der Untersuchungen liegen mittlerweile vor.  
Es muss ein zusätzliche OS4-System auf die Binder aufgetragen werden. Die Porenbetondielen sind aber abgängig und müssen ersetzt werden, ebenso wie das ganze Dachpaket.
