- I. BESTANDSANALYSE | TEIL 1**  
01 / 2014
- II. BESTANDSANALYSE | TEIL 2**  
05 / 2019
- III. KOSTEN**

# BESTANDSANALYSE TEIL 1

# BESTANDSANALYSE TEIL 2

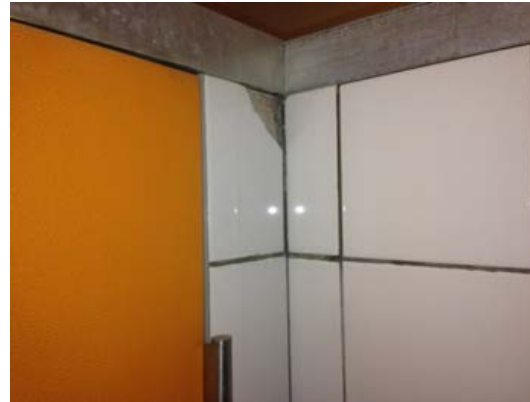
Die Sanitärtrennwände sind gekennzeichnet von deutlichen Gebrauchsspuren an Wänden und Türen.

Die Schäden reichen von Fliesenausbrüchen über Dellen und Abplatzungen in den Türen bis hin zu ausgehakten Türschließern, zu denen es keine Ersatzteile mehr gibt.

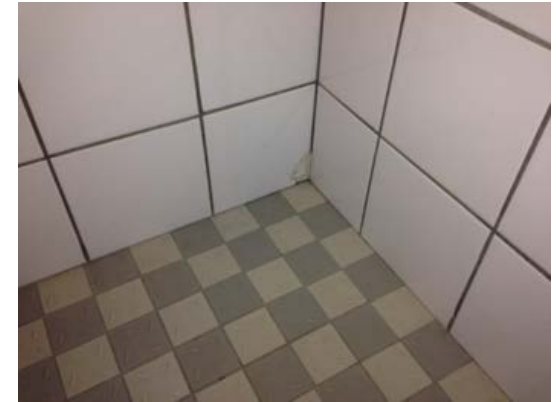
Auch die Boden- und Wandbeläge weisen deutliche Gebrauchs- und Abnutzungsspuren auf. Partuell sind auch Ausbrüche und ausgewaschene Fugen zu finden.

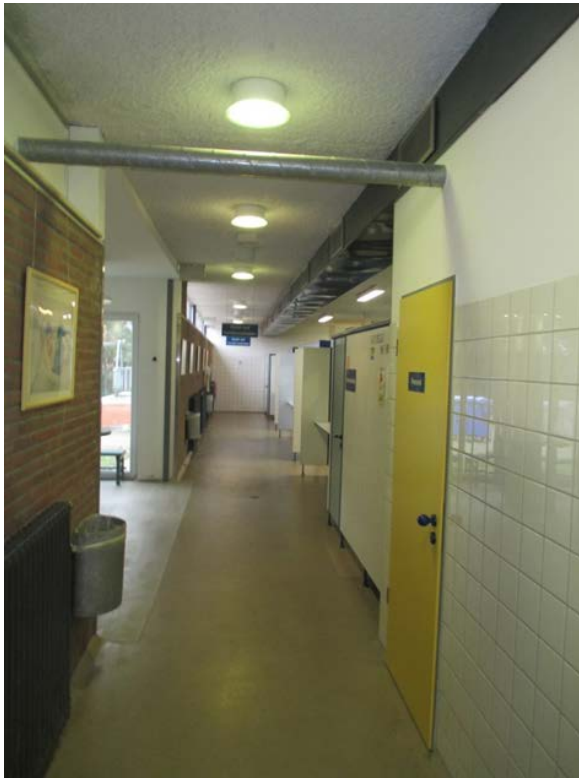
Blick in den Stiefelgang

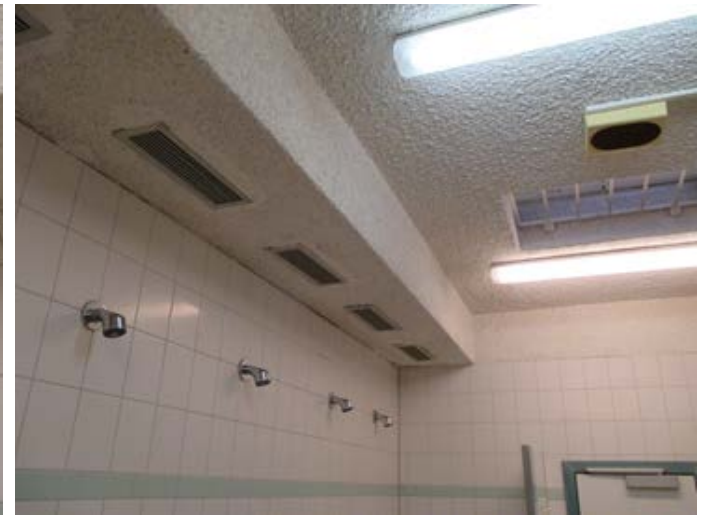
Alte Fußboden- und Wandbeläge, Akustikputz an den Decken und Aufputzinstallationen; an der Decke sind div. Ablösungen zu sehen. Die Abdichtung unter den Fliesen fehlt weitgehend.

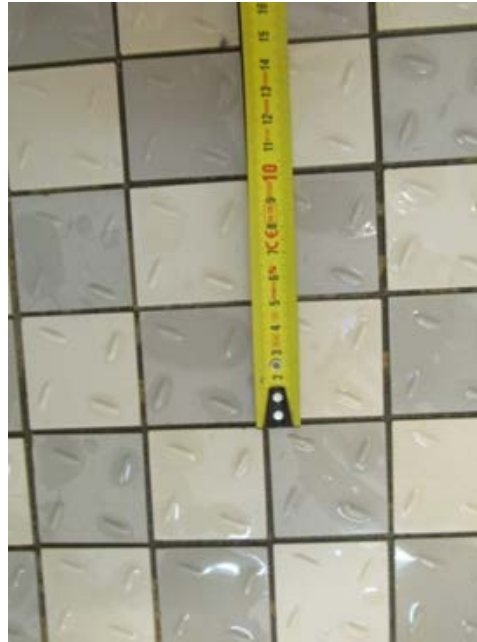
Diverse Fliesenschäden in den Dusch- und Sanitärräumen. Hier sind flächige Fugenauswaschungen sowie diverse Ausbrüche zu finden. Die Böden sind aufgrund fehlender Abdichtungen und nicht mehr erhältlicher Fliesen nicht sanierungsfähig. Die Estriche werden vermutlich durch die Dauernassbelastung starkausgelaugt sein.

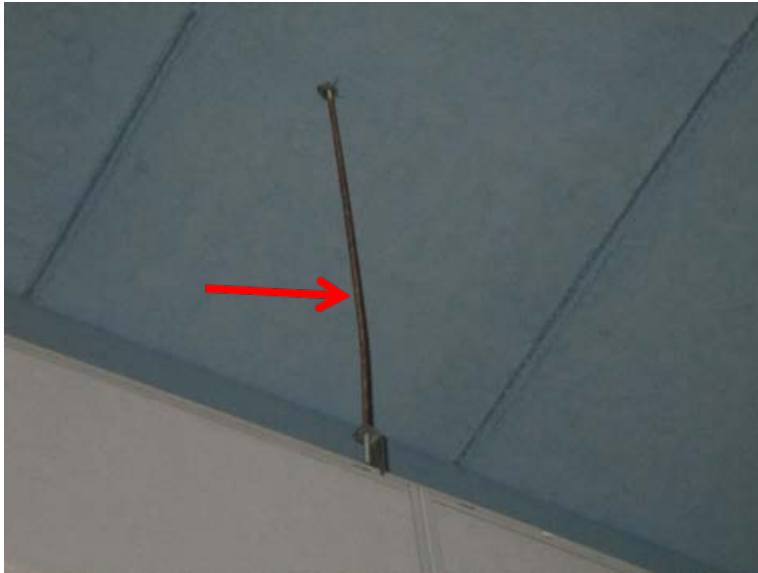
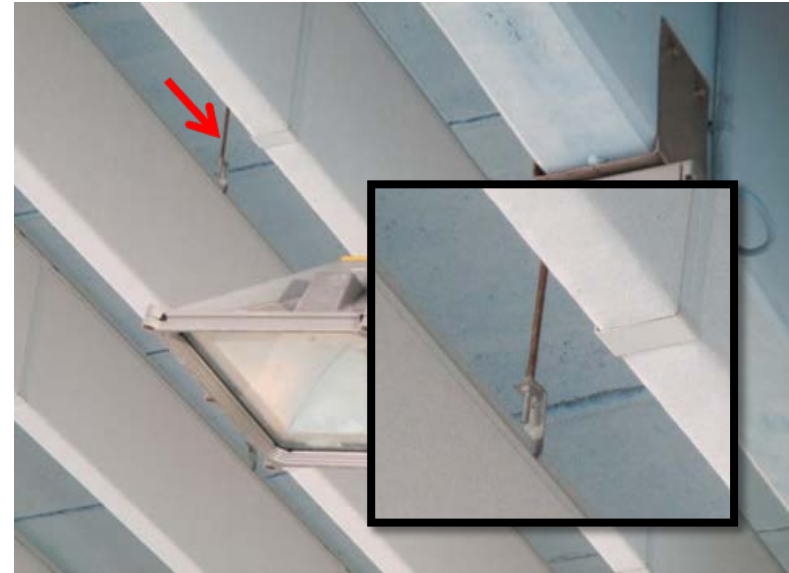
Die Abhänger der Baffeln weisen deutliche Korrosion auf (siehe auch Bildausschnitt), was im Überkopfbereich sehr kritisch bewertet werden muss (Absturzgefahren nicht auszuschließen).

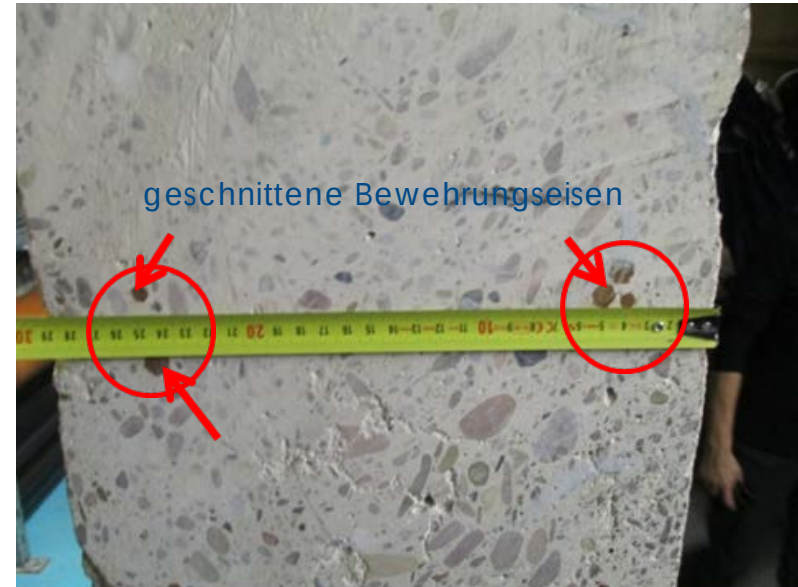
Die Beckenwände weisen insgesamt eine sanierungsfähige Betonqualität auf.  
Vorhandene Trennschnitte in Kellerwänden lassen auf eine gute Betonqualität schließen.  
Die Überdeckung kann, sofern chloridgeschädigt, saniert werden. Die Kernsubstanz ist dem Grunde nach sanierungswürdig.

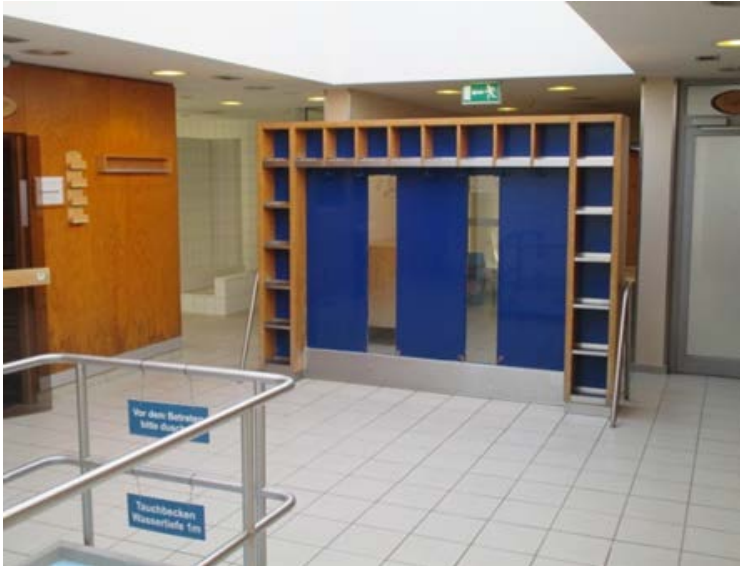
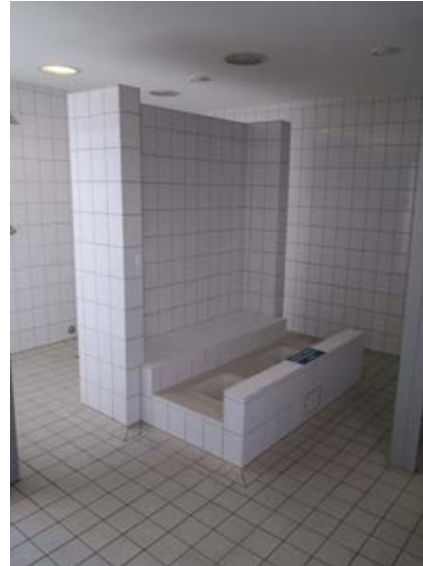
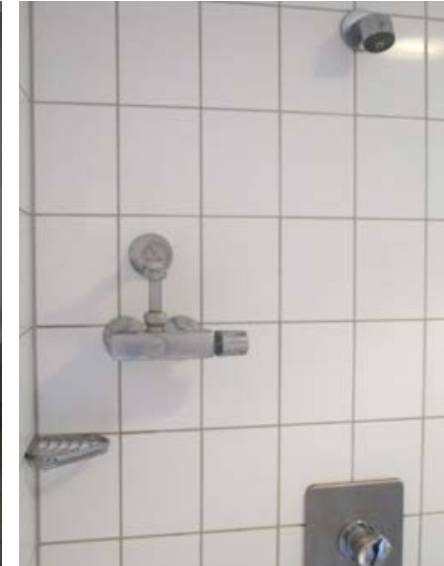
Die zentrale Saunafläche sowie die Kaltwasseranwendungen.  
Problematisch: Die Paneelwände sind nicht wasserbeständig, und die Kaltwasseranwendung weist massive Abdichtungsmängel auf und erinnert zudem mehr an eine medizinische Bäderabteilung der 70er Jahre als an eine Sauna.

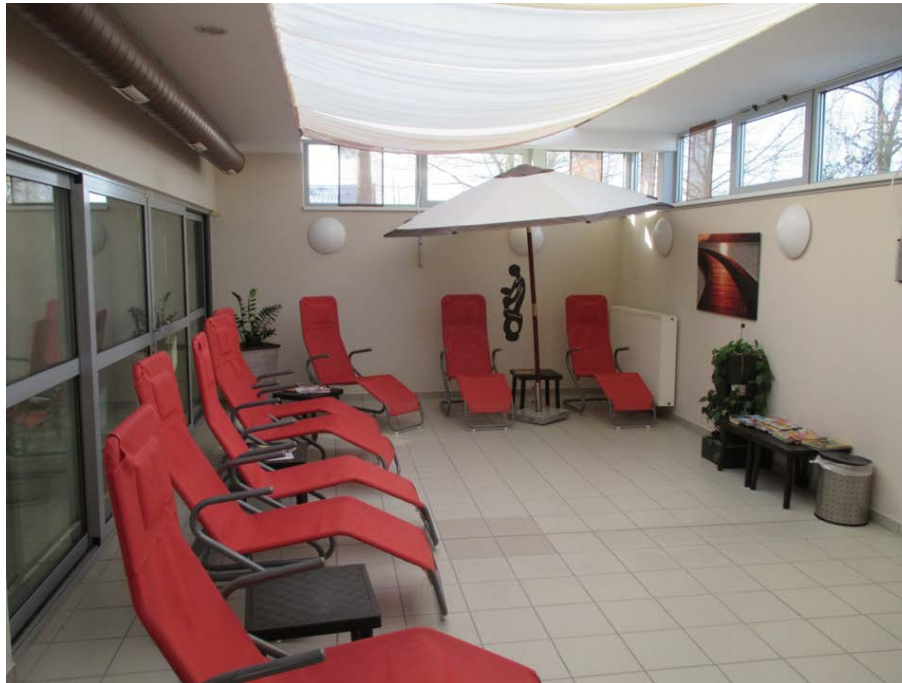
Blick in den Ruheraum. In diesem sind deutliche Probleme mit den Fliesen und dem Estrich eine „Dauerbaustelle“, wie der Betreiber berichtet. Messungen bestätigen dies zudem.

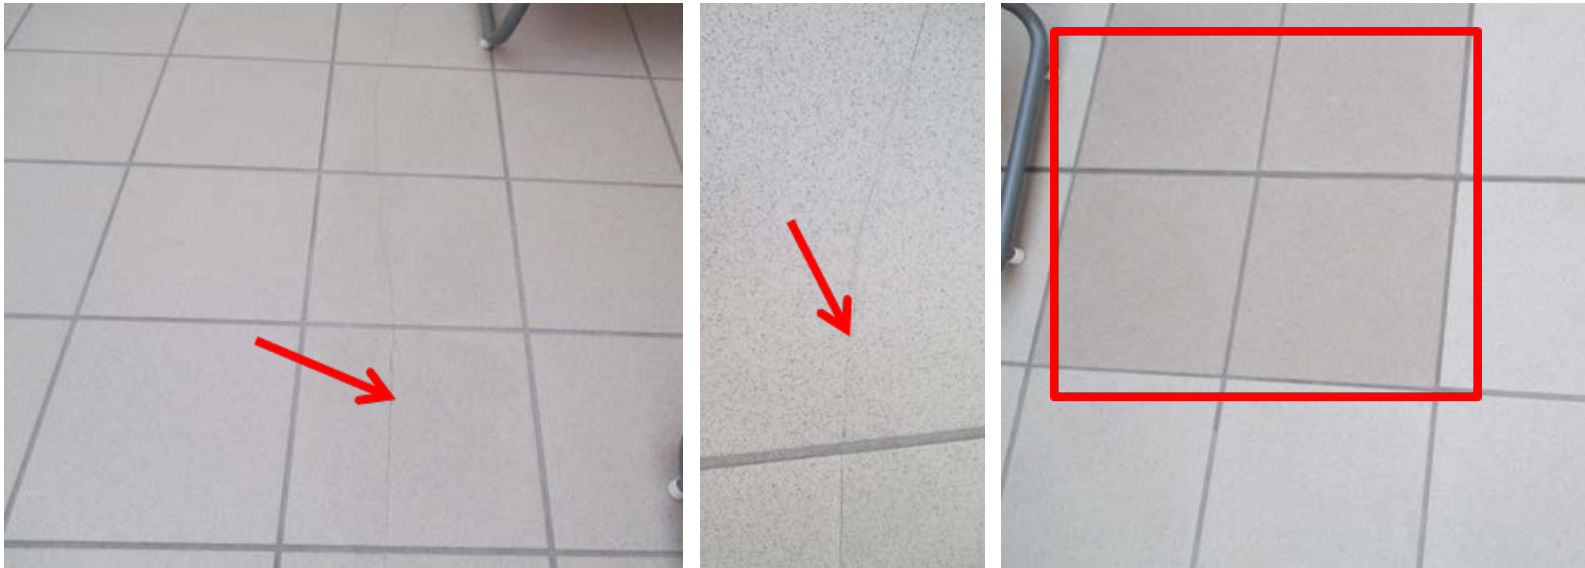
Im gesamten Raum sind trotz zwischenzeitlich erst 2008 durchgeführter Sanierung Längs- und Querrisse im Boden, die auf massive Zwängungen hindeuten. Der Estrich ist zudem unter den Fliesen durchfeuchtet (Wasser läuft aus Saunabereich in den Ruheraum). Zudem sind etliche Flickstellen mit dunkleren Fliesen vorzufinden (Originalfliesen waren nicht mehr lieferbar). Trotz der Ausbesserungen deutet sich nach Klopffprobe an, dass diese Stellen bereits wieder hohl liegen und sich demnächst aufwölben/ablösen werden.

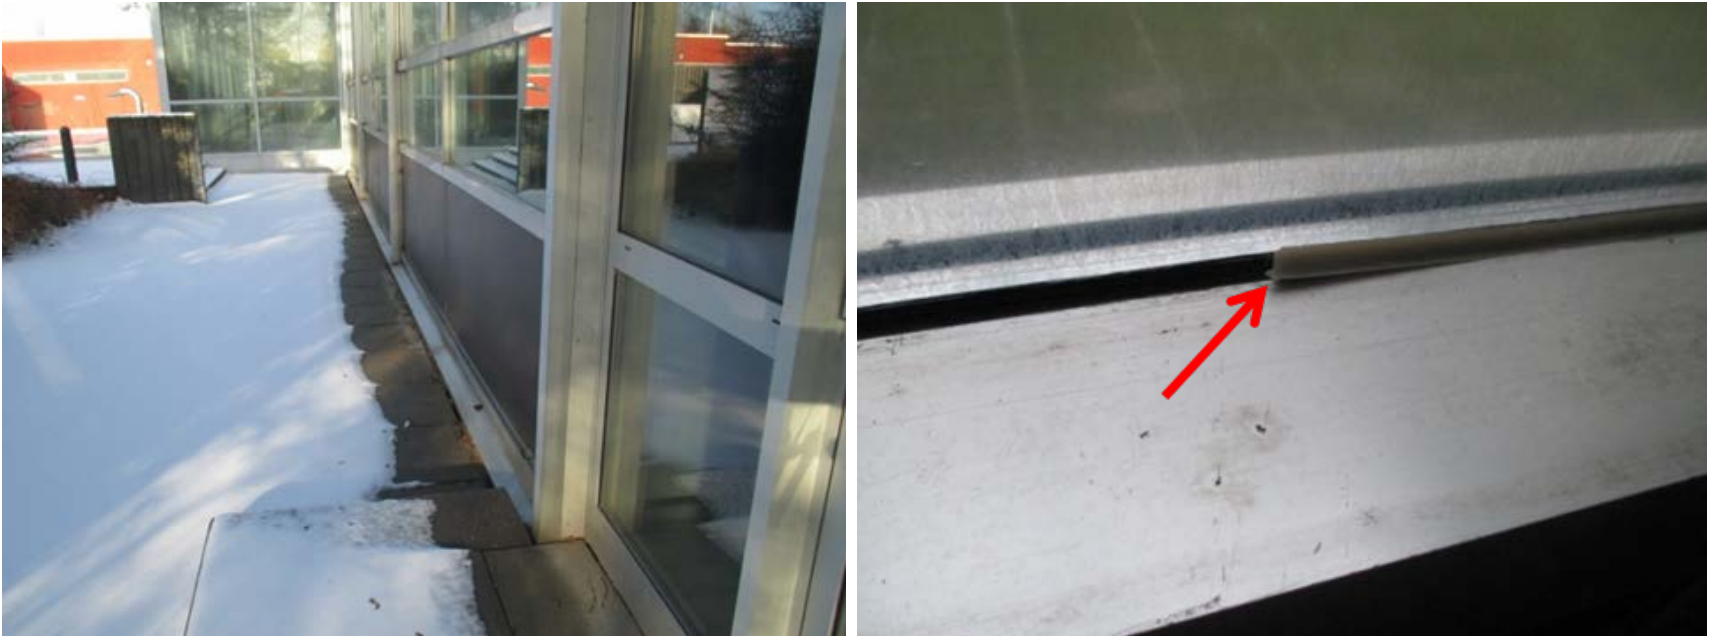
Auch die Fassadenelemente der Badehalle sind abgängig. Thermisch ungetrennte Profile und Glas mit mäßigen Isoliereigenschaften sorgen für hohe Wärmeverluste (gut am geschmolzenen Schnee zu erkennen). Herausfallende Dichtungen und Kalkablagerungen (vom Reinigungswasser) kommen hinzu.

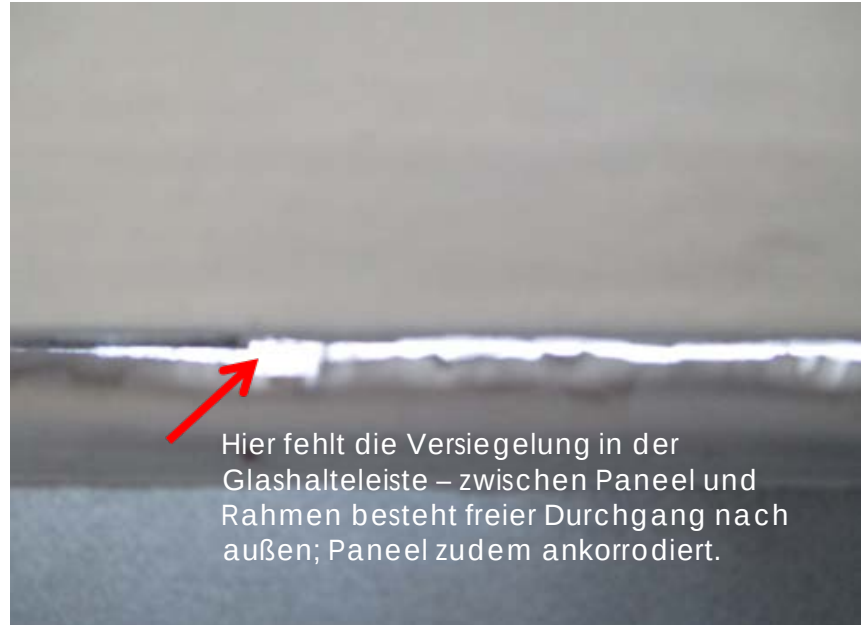
Auch die Fassaden, z.B. an der Gastro extern, sind abgängig. Paneelfelder mit sehr geringer Dämmwirkung und herausgefallene Dichtungen und Korrosionsschäden sind vorzufinden.

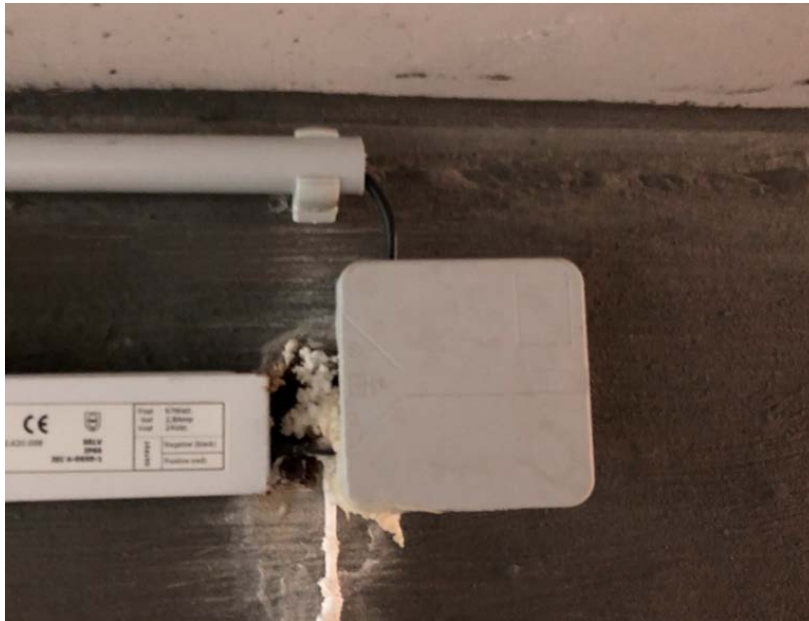
An den Kabelzuführungen der Unterwasserscheinwerfer sind aktive Leckstellen zu sehen.

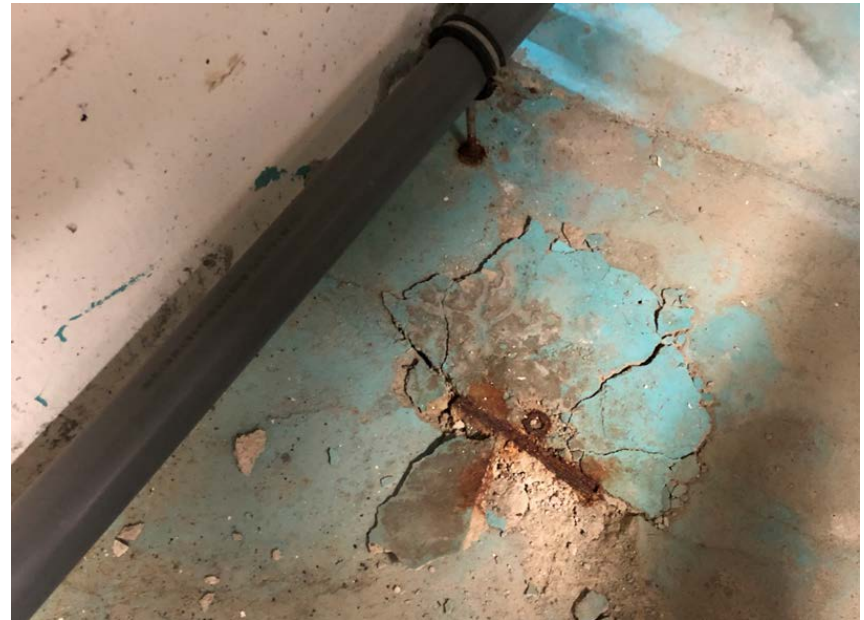
Im Beckenumgang des Kellers ist auch der Boden durch das chlorhaltige Leckwasser nicht schadensfrei verblieben. Diese Situation dürfte sich seit 2014 verschärft haben (mehr loses Material).

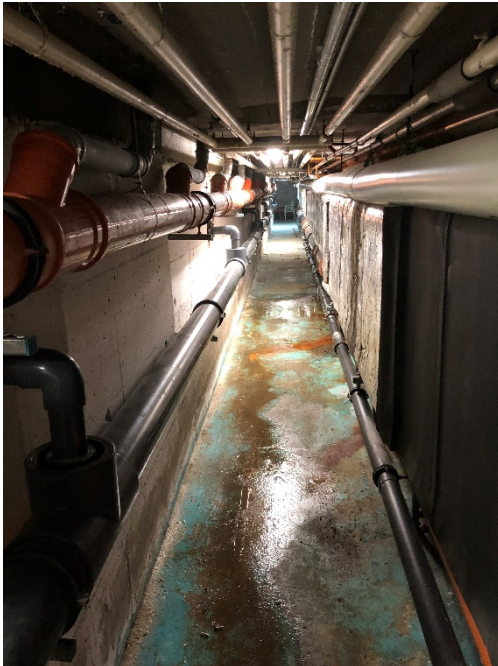
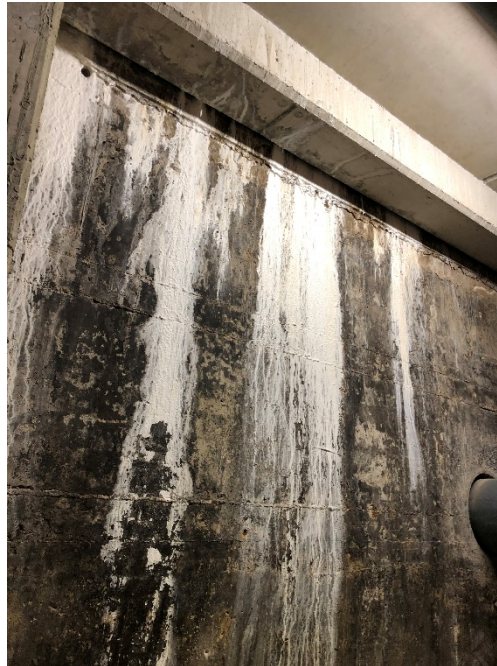
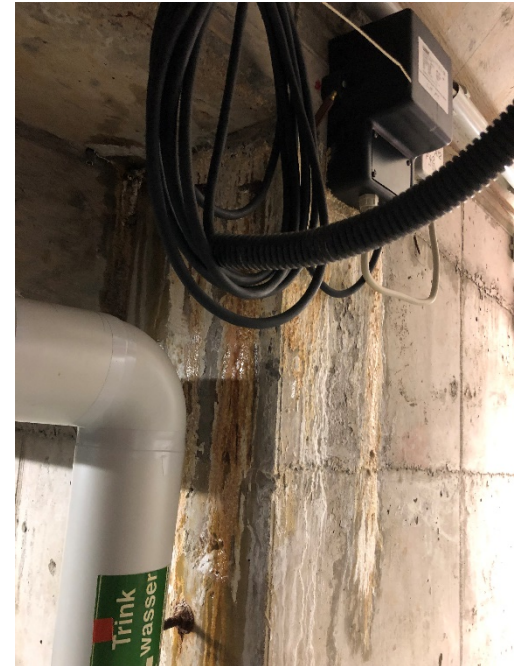
Die Wassereinbrüche sind teils gravierend. Die Chlorideinträge an diesen Stellen sind stark bauteilschädigend.
