- I. BESTANDSANALYSE | TEIL 1**  
01 / 2014
- II. BESTANDSANALYSE | TEIL 2**  
05 / 2019
- III. KOSTEN**

# BESTANDSANALYSE TEIL 1

# BESTANDSANALYSE TEIL 2

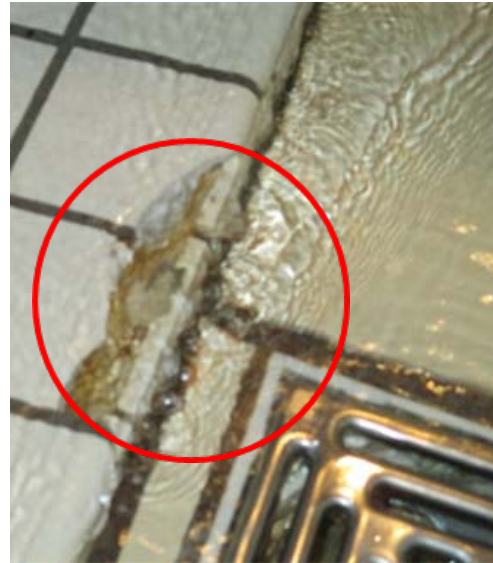
Ausbrüche an Fliesen
