- I. BESTANDSANALYSE | TEIL 1**  
01 / 2014
- II. BESTANDSANALYSE | TEIL 2**  
05 / 2019
- III. KOSTEN**

# BESTANDSANALYSE TEIL 1

# BESTANDSANALYSE TEIL 2

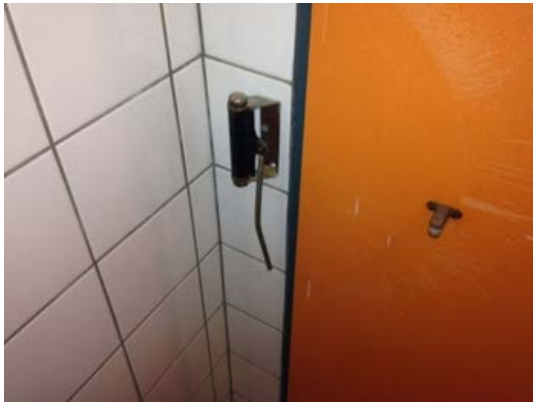
Die Sanitärtrennwände sind gekennzeichnet von deutlichen Gebrauchsspuren an Wänden und Türen.

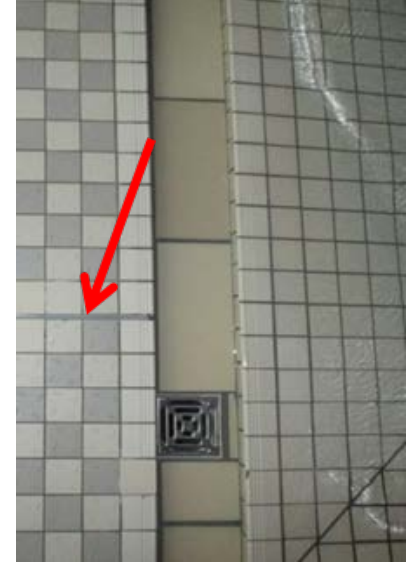
Alte Ausbesserungen
