- I. BESTANDSANALYSE | TEIL 1**  
01 / 2014
- II. BESTANDSANALYSE | TEIL 2**  
05 / 2019
- III. KOSTEN**

# BESTANDSANALYSE TEIL 1

# BESTANDSANALYSE TEIL 2

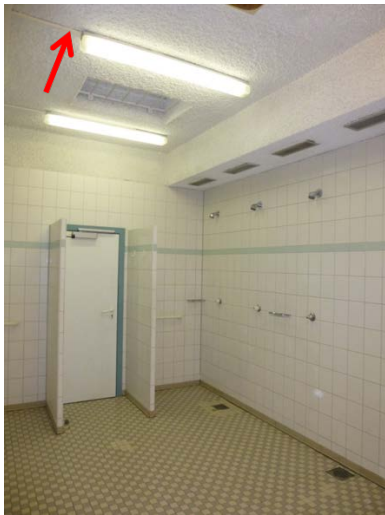
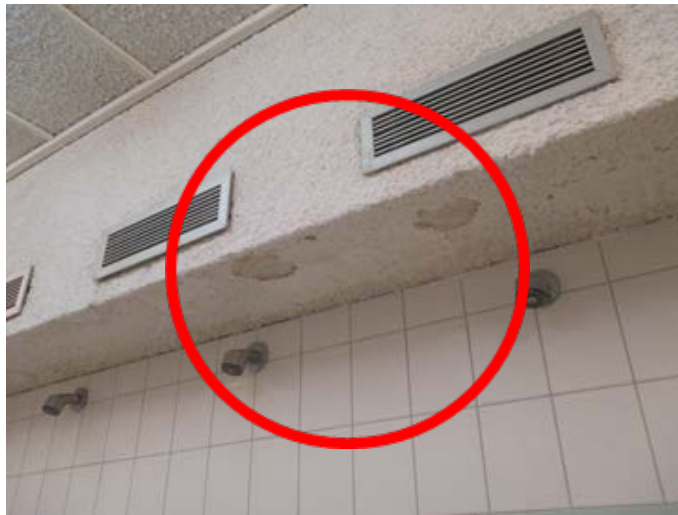
Alte Fußboden- und Wandbeläge, Akustikputz an den Decken und Aufputzinstallationen; an der Decke sind div. Ablösungen zu sehen. Die Abdichtung unter den Fliesen fehlt weitgehend.

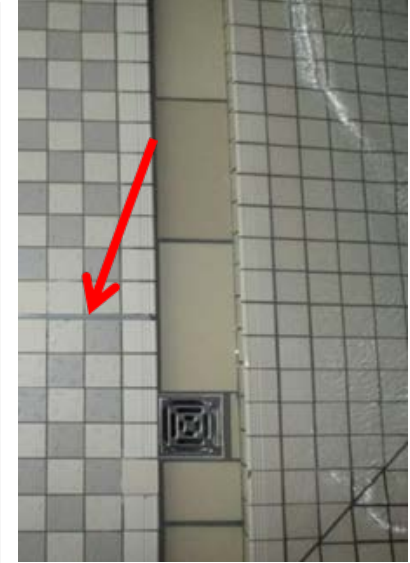
Alte Ausbesserungen
